Plan d'Accessibilité de la Voirie et des Espaces publics de la commune d'Armentières en Brie

Préambule

- ✓ Les services de la commune d'Armentières en Brie ont confié à LMP Conseils et Accessibilités Handicaps et Environnements une mission d'état des lieux sur l'accessibilité de sa voirie pour les personnes en situation de handicap.

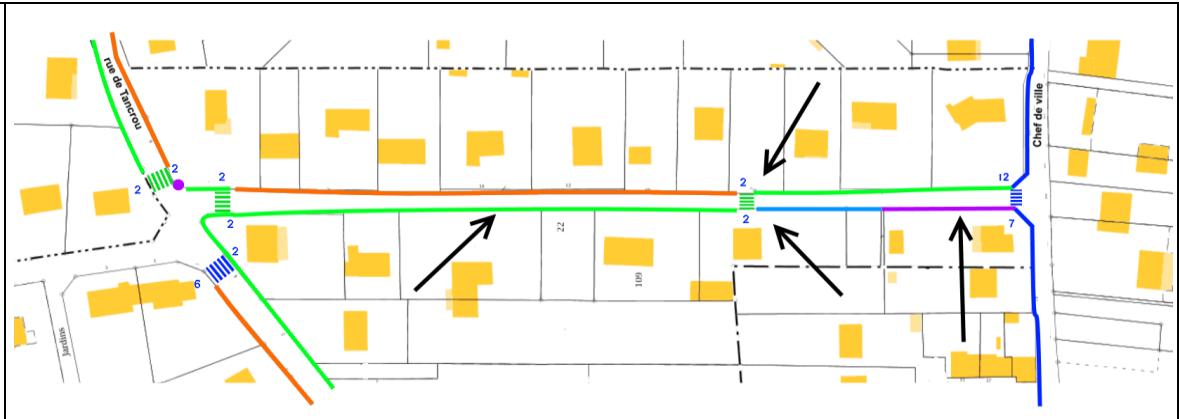
Fiche : 2. rue de la gillette 2/3

EdL : La circulation PMR s'effectue en alternance via le PP présent à hauteur des n°1 et 6 en raison de la faible largeur côté rue du chef de ville puis des dévers importants côté Pair.

<p>EdL: Ce lieu est totalement inaccessible à tous les piétons.</p> <p>Sug: Utiliser l'autre côté.</p> <p>Réponse Mairie : sans objet</p>

<p>Je fais comment ?</p> <p>EdL: Les stationnements gênants sont une impossibilité de déplacements à toutes les PMR.</p> <p>Sug: Sensibiliser les automobilistes.</p> <p>Réponse Mairie : information sur pare brie – situation conforme en règle générale</p>

<p>28.07.2015.</p> <p>EdL: Le passage piétons est conforme.</p> <p>Réponse Mairie : sans objet</p>

<p>Je fais comment ?</p> <p>EdL: Les poubelles sont une impossibilité de déplacements à toutes les PMR.</p> <p>Sug: Sensibiliser les usagers.</p> <p>Réponse Mairie : information boîte aux lettres faite</p>

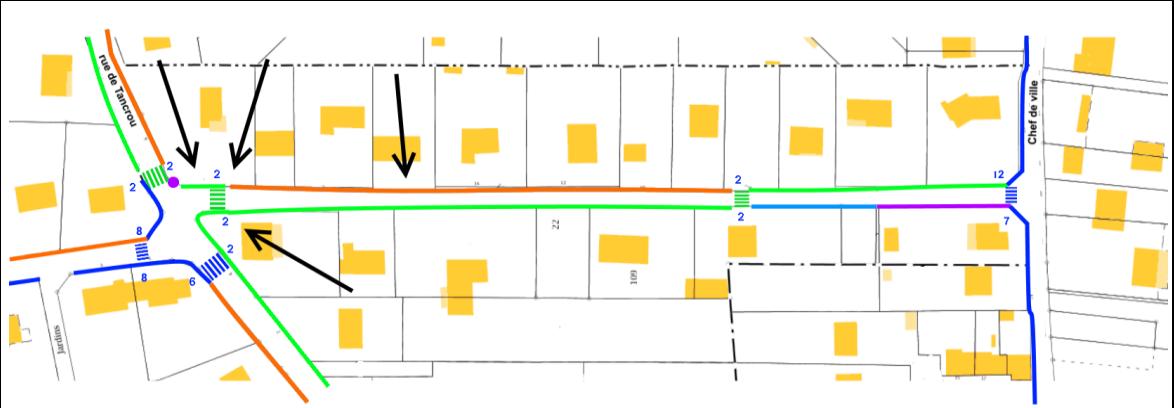
Fiche : 3. rue de la gillette 3/3

<p>28.07.2015.</p> <p>EdL: Le dévers naturel du trottoir dû à la pente n'est pas praticable par un UFR.</p> <p>Sug: Préférez l'autre côté de la voie.</p> <p>Réponse Mairie : sans objet</p>

<p>EdL: Passage piétons conforme.</p> <p>Réponse Mairie : sans objet</p>

<p>28.07.2015.</p> <p>EdL: Passage piétons conforme. La circulation des UFR est exclue de ce côté de la voie vers la rue du chef de ville en raison de la présence de gravillons.</p> <p>Réponse Mairie : passage sur l'autre trottoir conforme</p>

<p>28.07.2015.</p> <p>EdL: Le PP est conforme et la circulation amont et aval du PP est conforme.</p> <p>Réponse Mairie : sans objet</p>

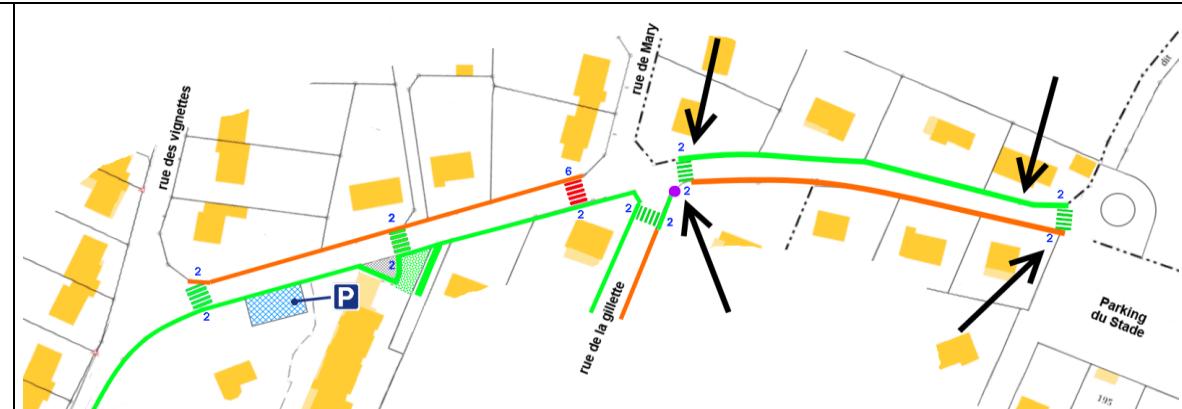
Fiche : 4. rue de Tancrou 1/5

Edl : Le côté PAIR est pelousé.

<p>28.07.2015.</p> <p>EdL: Venant de la rue de la gillette, le passage est rétréci à une distance inférieure aux 80cms nécessaires de passage pour les UFR.</p> <p>Sug: Effectuer la circulation PMR via le PP de la rue de Tancrou et la retraversée de la rue Mary. Prévoir l'enfouissement des réseaux.</p> <p>Réponse Mairie : un devis sera demandé au SDESM pour l'enfouissement courant 2019/2020 Coût probable > 30k€</p>

<p>28.07.2015.</p> <p>EdL: Sur ce côté de la voie, la circulation est correcte vers le terrain de tennis. Absence d'indication routière.</p> <p>Sug: Positionner un panneau de signalisation.</p> <p>Réponse Mairie : panneau de signalisation inutile dans ce sens</p>

<p>28.07.2015.</p> <p>EdL: Le stationnement sur trottoir oblige à circuler en danger sur la chaussée.</p> <p>Réponse Mairie : sensibilisation effectuée régulièrement via le journal communal et sur le site Internet de la commune</p>

<p>28.07.2015.</p> <p>EdL: Le passage piétons est aux normes.</p> <p>Réponse Mairie : sans objet</p>

Sug : Utiliser le côté IMPAIR de la voie.

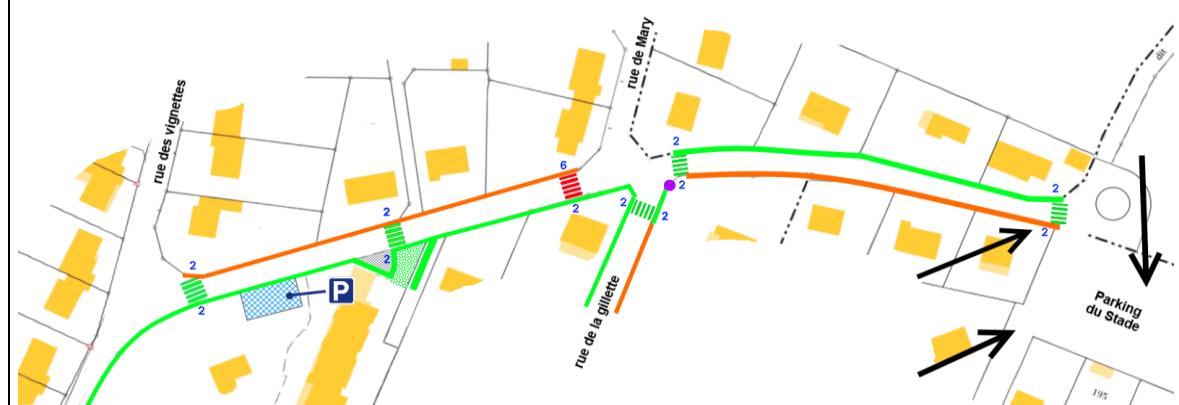
Fiche : 5. rue de Tancrou 2/5

<p>28.07.2015.</p> <p>EdL: Absence d'identification des places de stationnement. Absence de place de stationnement adapté.</p> <p>Sug: Positionner une place de stationnement adapté comportant le marquage au sol et ses logos ainsi que le panneau vertical B6D M6H. Prendre arrêté municipal.</p> <p>Réponse Mairie : aménagement à réaliser durant la mandature - coût : ~ 1000 €</p>

<p>28.07.2015.</p> <p>EdL: L'absence de ressaut permet la continuité vers la rue des cerisiers.</p> <p>Réponse Mairie : sans objet</p>

<p>EdL: Ce côté de la voie est pelousé et inadapté aux PMR.</p> <p>Sug: Utiliser le trottoir aménagé placé à l'opposé de la voie.</p> <p>Réponse Mairie : sans objet</p>

Sug: Réaliser le marquage au sol des places de stationnement.

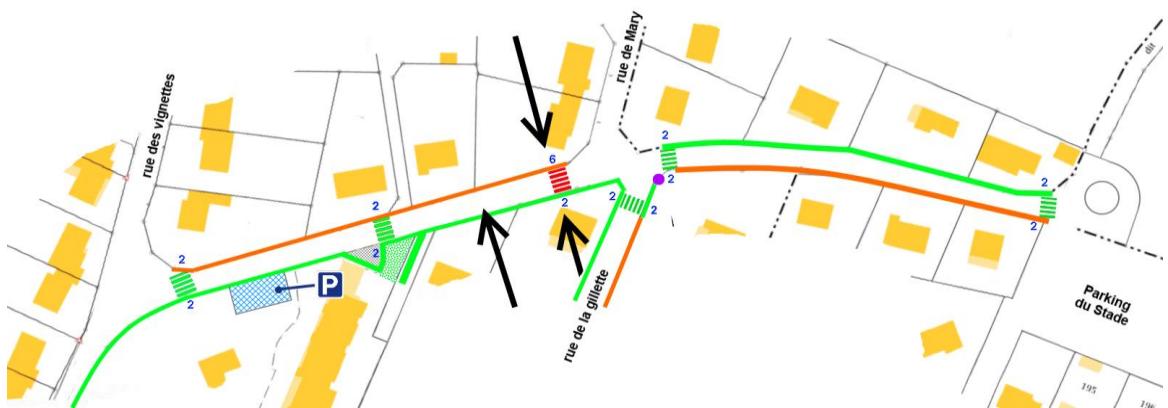
Fiche : 6. rue de Tancrou 3/5

EdL : De la rue de la gillette à la rue de ..., les BEV n'ont pas été posées.

<p>28.07.2015.</p> <p>EdL: Ressaut cohérent. Absence de BEV et d'indication routière.</p> <p>Sug: Placer la BEV et un panneau indicateur d'orientation aux automobilistes.</p> <p>Réponse Mairie: sera réalisé durant la mandature Coût : ~500 €</p>

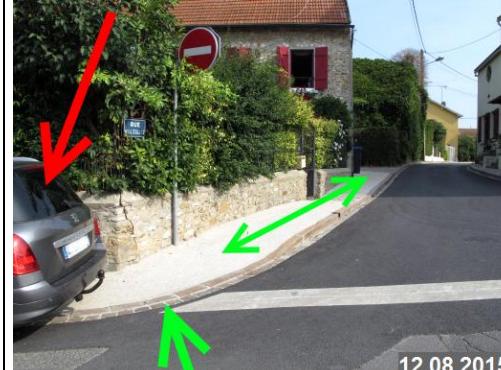
12.08.2015.
<p>EdL: Même état des lieux que précédemment : Le trottoir devient inexistant. Les piétons sont obligés de se déplacer sur la route.</p> <p>Réponse Mairie : Zone de rencontre</p>	<p>EdL: Rupture de liaison avec la rue du chef de ville. Le trottoir est trop étroit pour tous les piétons.</p> <p>Réponse Mairie : Zone de rencontre</p>	<p>EdL: Sur quelques mètres, le trottoir est utilisable.</p> <p>Réponse Mairie : Zone de rencontre</p>	<p>EdL: Le véhicule en stationnement sur le trottoir est une gêne à la circulation piétonne. Absence de ressaut à l'angle de la rue du chef de ville.</p> <p>Réponse Mairie : Zone de rencontre - sensibilisation sur le stationnement effectuée régulièrement via le journal communal et sur le site Internet de la commune</p>

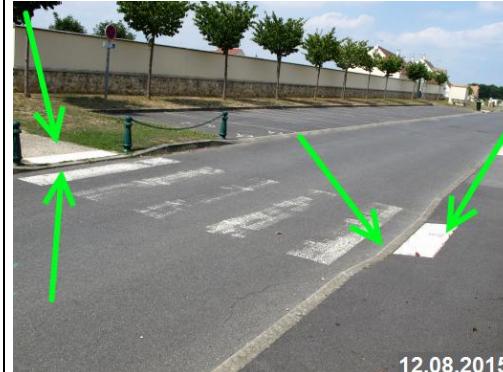
<p>12.08.2015.</p> <p>EdL: Bandes de traversée dégradées.</p> <p>Sug: Rafraîchir le marquage au sol.</p>

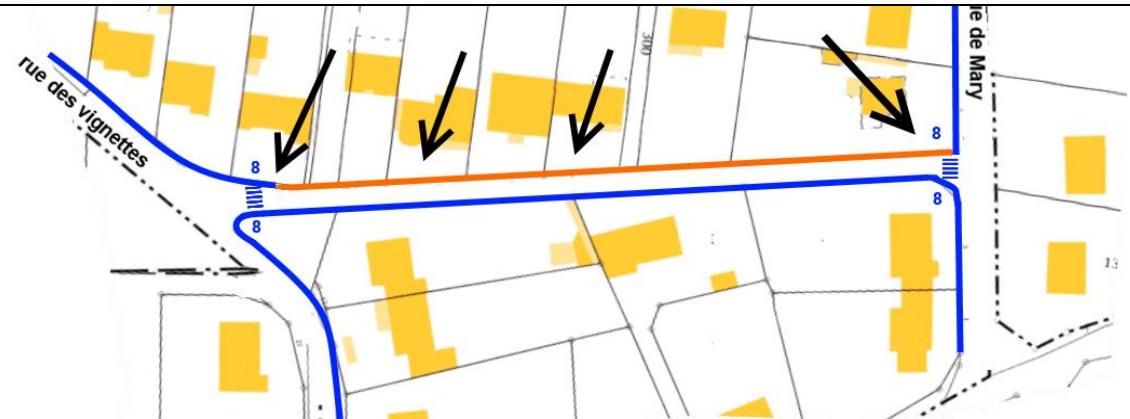
P1: 2144	P2: 2165	P3: 2164	P4: 21601
EdL: Voir traversée rue des vignettes.	EdL: Faible largeur de la voie. Absence de trottoir délimité.	EdL: Autre vue. Faible largeur de la voie. Absence de trottoir délimité.	EdL: Ressauts de 8cm de chaque côté de la voie, Absence de traversée piétonne. Le passage est insuffisant à l'angle du poteau ERDF
Réponse Mairie: demande de réalisation de cet aménagement dans le cadre des travaux de la rue des Vignettes - coût entre 2 et 4 k€			Sug: Créer le passage piétons en biais , abaisser les trottoirs aux 2cm de l'angle de la rue Mary, placer les bandes de traversée, les BEV et la BAO Réponse Mairie: sera réalisé durant la mandature Coût :~1500 €

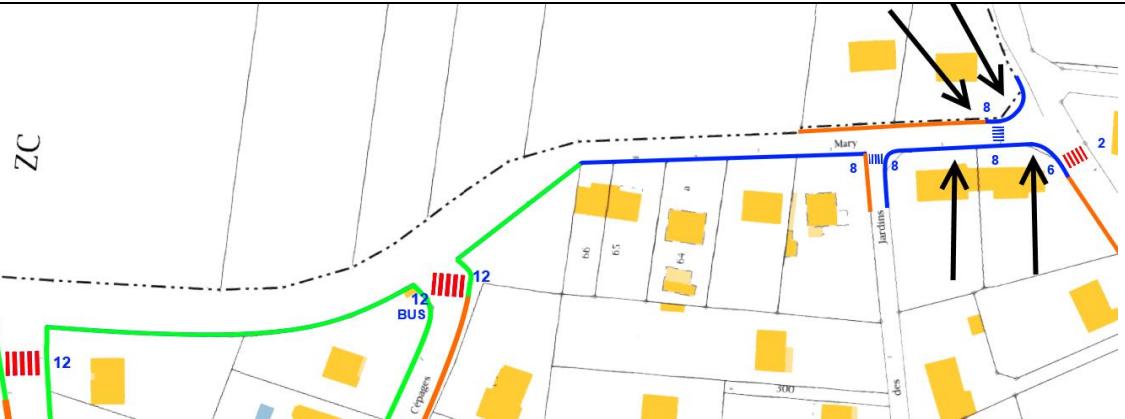
Fiche : 18. rue de Mary 1/3

<p>12.08.2015.</p> <p>EdL: Absence de traversée piétonne.</p> <p>Sug: Aménager l'angle de la rue de Tancrou. Préférer la circulation piétonne sur le côté Impair.</p>

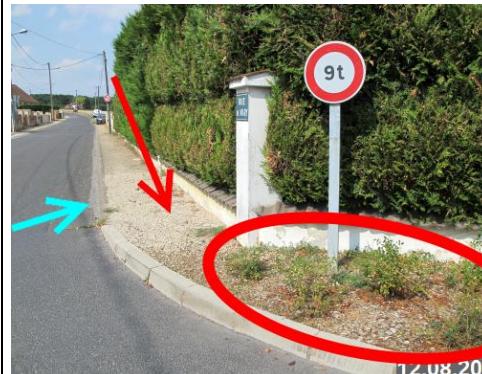
<p>12.08.2015.</p> <p>EdL: Trottoir gravillonné. Rupture de circulation piétonne avec le n°7 de la rue de Tancrou (côté stade).</p> <p>Sug: Aménager l'angle de la rue de Tancrou. Préférer la circulation piétonne sur le côté Impair.</p>

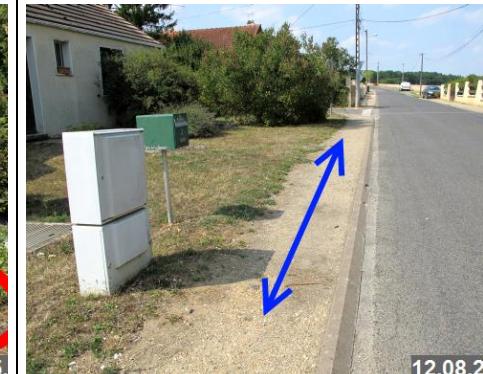
<p>12.08.2015.</p> <p>EdL: Absence de revêtement sur ce côté suffisamment large pour s'y croiser.</p>

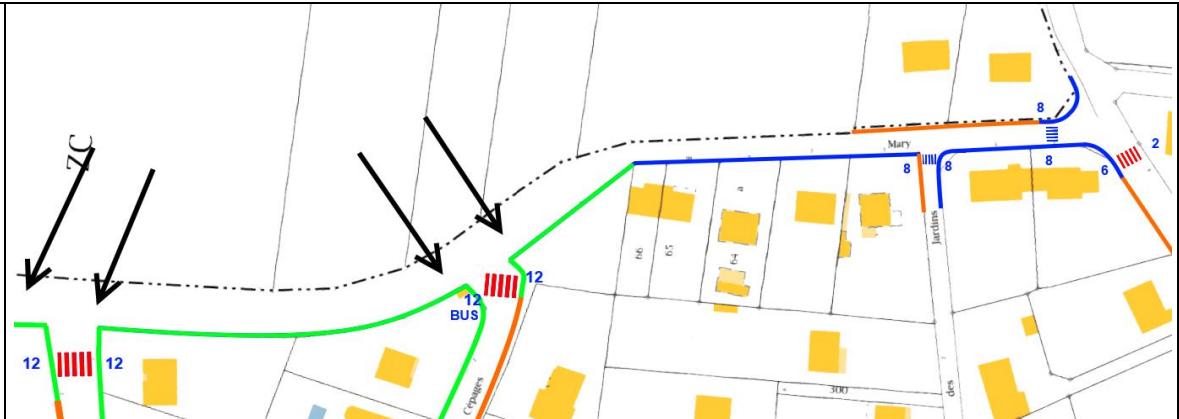
P1: 2188	P2: 2186	P3: 2182	P4: 2184
<p>12.08.2015.</p> <p>EdL: Ressauts de 15cm de chaque côté de la voie et positionné en biais sans BEV ni BAO.</p> <p>Sug: Repositionner le PP de façon à ce que les usagers ne viennent buter dans l'angle des zébrals. Déplacer les bandes de traversée, abaisser les trottoirs de chaque côté de la voie aux 2cm. Placer les BEV et la BAO.</p>	<p>12.08.2015.</p> <p>EdL: L'arrêt de BUS "Les vignes" n'est pas prévu pour recevoir une palette utilisable par les UFR.</p> <p>Sug: Rehausser l'arrêt avec l'emmarchement à 17cm.</p>	<p>12.08.2015.</p> <p>EdL: Ce passage piétons récent n'est pas conforme. Ressauts de 12cm, Absence de BEV</p> <p>Sug: Abaisser le trottoir, placer les BEV de chaque côté de la voie.</p>	<p>12.08.2015.</p> <p>EdL: La circulation piétonne vers le Nord de la commune devient cohérente.</p>

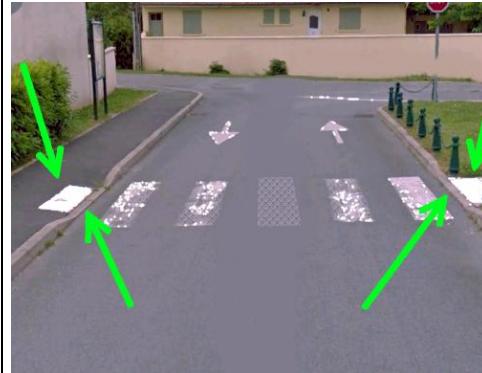
<p>EdL: (Rappel de la fiche 2152 rue des vignettes) Le passage piétons est conforme. Les bandes de traversée sont dégradées. Sug: Rafraîchir le marquage au sol.</p> <p>Réponse Mairie : sera réalisé durant la mandature – Coût environ 200 €</p>

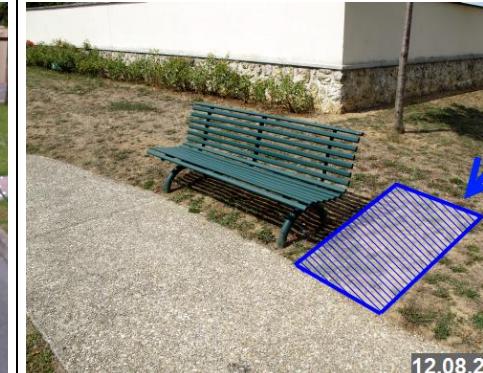
<p>12.08.2015.</p> <p>EdL: Absence de palier de repos pour les UFR à proximité du banc. Sug: Créer un palier de repos sans ressaut en revêtement ferme de 1,20m x 1,40m contiguë au banc et à la circulation piétonne. Réponse Mairie : sera réalisé durant la mandature – Coût environ 1000 €</p>

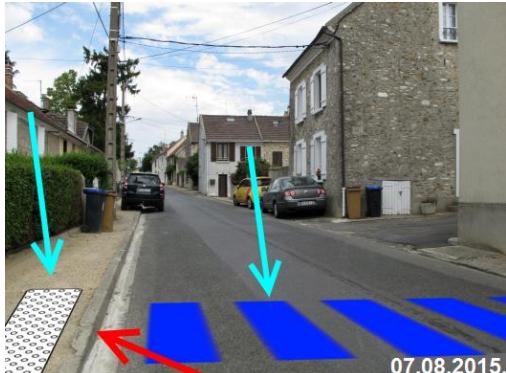
<p>EdL: Rupture de cheminement depuis la rue du chef de ville vers la ruelle Dardenne.</p> <p>Sug: Créer un passage piétons entre les n°9 et n°7. Abaïsser les trottoirs, placer les bandes de traversée et les BEV.</p>

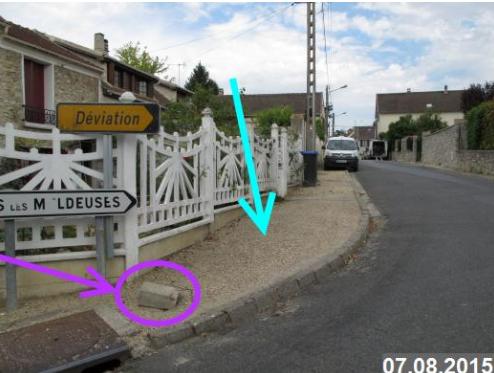
<p>EdL: Le trottoir est gravillonné des 2 côtés de la voie. Le pavé placé au milieu rend le passage totalement impossible aux PMR.</p>

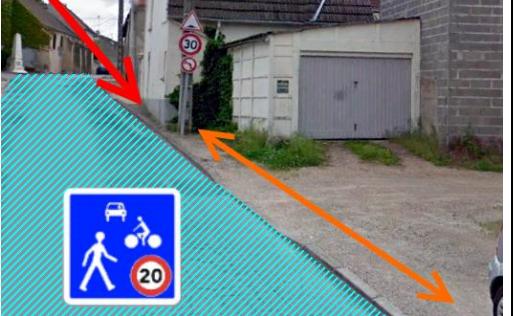
12.08.2015. <p>EdL: Rupture du cheminement piétonnier des 2 côtés de la voie.</p>

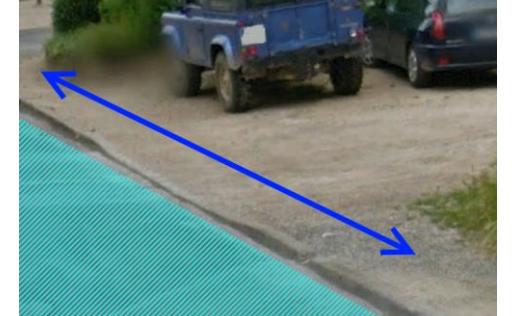
12.08.2015. <p>EdL: Absence de revêtement côté allée Dardenne.</p> <p>Sug: Réaliser un revêtement ferme. Privilégier un dévers maximum à 2% compte tenu de la grande longueur ET de la pente en cet endroit.</p>

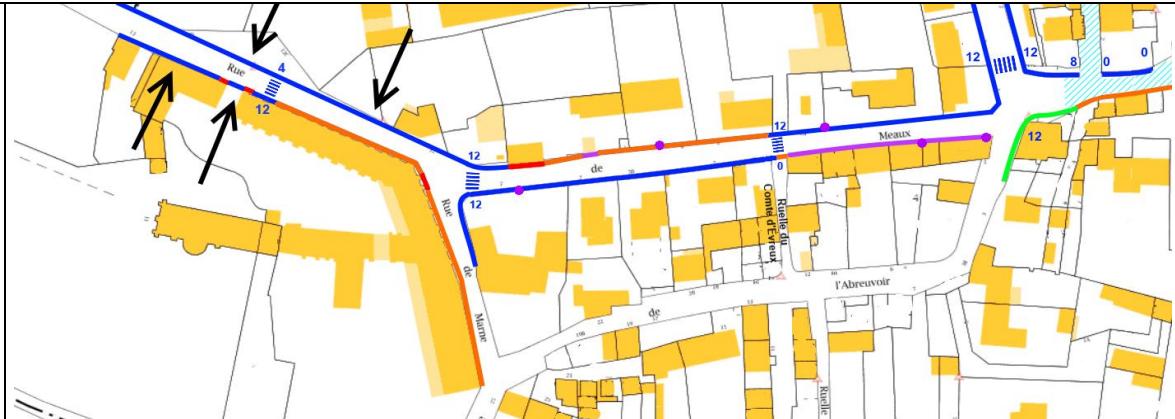
P1: 2030b	P2: 2030a	P3: 2030g	P4: 2030h
EdL: La circulation sur le côté impair est à réserver aux valides. La circulation côté pair est à aménager pour les PMR.	EdL: Vue identique vers St Jean les 2 Jumeaux	EdL: Après l'entrée du centre hippique, le passage devient très étroit.	EdL: Absence de Passage Piéton entre les 2 côtés à la sortie du centre hippique.
		Sug: Préférer le côté pair de la voie jusqu'à la rue de la Marne	Sug: Créer un PP, abaissser les trottoirs, positionner les bandes de traversée et les BEV

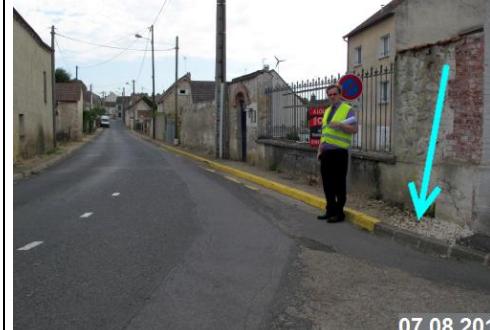
07.08.2015
<p>EdL: Rupture de cheminement continu entre la rue de la Marne et la rue de Meaux</p> <p>Sug: Créer un PP, abaisser le trottoir aux 2 cms, placer les bandes de traversée et la BEV.</p>	<p>EdL: Rupture de cheminement continu entre la rue de la Marne et la rue de Meaux</p> <p>Sug: Elargir le trottoir au droit du portail vers la rue de la Marne. Créer un PP, abaisser le trottoir aux 2 cms, placer les bandes de traversée et la BEV.</p>	<p>EdL: Le passage devient trop étroit au droit du n°10 bis.</p> <p>Sug: Préférer le trottoir côté impair.</p>	<p>EdL: Le trottoir côté impair est étroit et doté de cailloux non circulant aux UFR.</p> <p>Sug: Le côté impair mérite de recevoir un revêtement ferme à la granulométrie inférieure à 5mm jusqu'à la ruelle du Comte d'Evreux.</p>

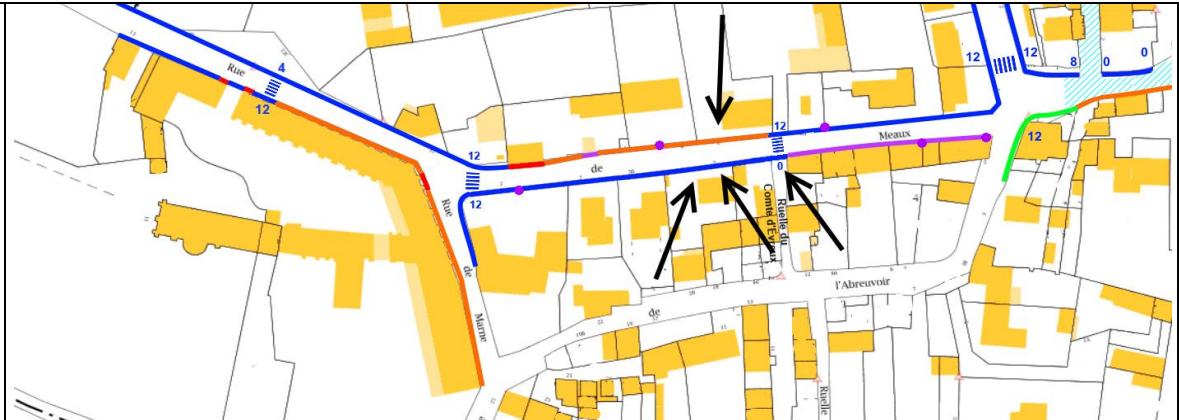
P1: 2040	P2: 1999	P3: 2000	P4: 2000a
<p>EdL: Au droit du n°5.</p> <p>Sug: Poursuivre le revêtement nécessaire aux PMR.</p>	<p>EdL: Ce côté pair est plutôt réservé aux valides jusqu'à la ruelle du Comte d'Evreux en raison du revêtement.</p>	<p>EdL: Toute circulation piétonne devient dangereuse jusqu'à la rue de l'abreuvoir.</p> <p>Sug: Créer un passage piétons entre les 2 côtés de la voie permettant aussi l'accès à la ruelle du Comte d'Evreux.</p> <p>Abaïsser le trottoir côté pair, placer les BEV de chaque côté de la voie et les bandes de traversée.</p>	<p>EdL: Le pavage à l'ancienne est difficilement circulant aux UFR. L'avaloir n'est pas conforme.</p> <p>Sug: Réduire les différences de niveau entre les pavés aux 5mm. Remplacer l'avaloir par un modèle aux trous inférieurs aux 2cm.</p>

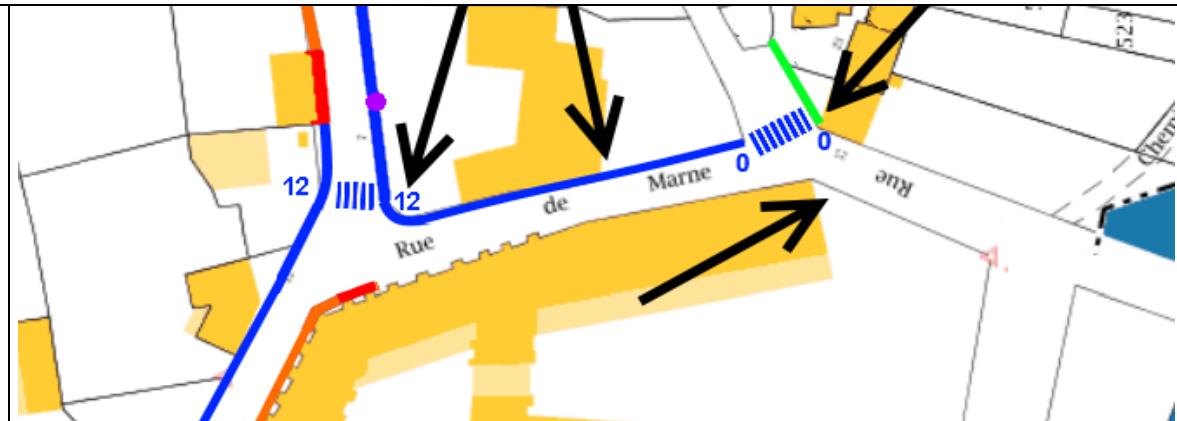
P1: 1992a	P2: 1987	P3: 1984a	P4: 1985
EdL: Absence de continuité entre la rue de la Marne et la rue de Meaux. Sug: Créer un trottoir de largeur minimale à 1,40m. Voir fiche de la rue de Meaux PH 1992A	EdL: Absence de trottoir entre la rue de Meaux et la rue de l'abreuvoir. Sug: Créer un trottoir de largeur minimale à 1,40m.	EdL: Absence de traversée piétonne entre les 2 côtés de la rue de l'abreuvoir. Sug: Créer un PP en biais de la voie. Sur chaque côté de la voie, placer les bandes de traversée et les BEV contrastées (BEV blanche sur enrobé noir et BEV noire sur béton désactivé). Placer une BAO.	EdL: Fin de Zone urbanisée.
07.08.2015.	07.08.2015.	07.08.2015.	07.08.2015.

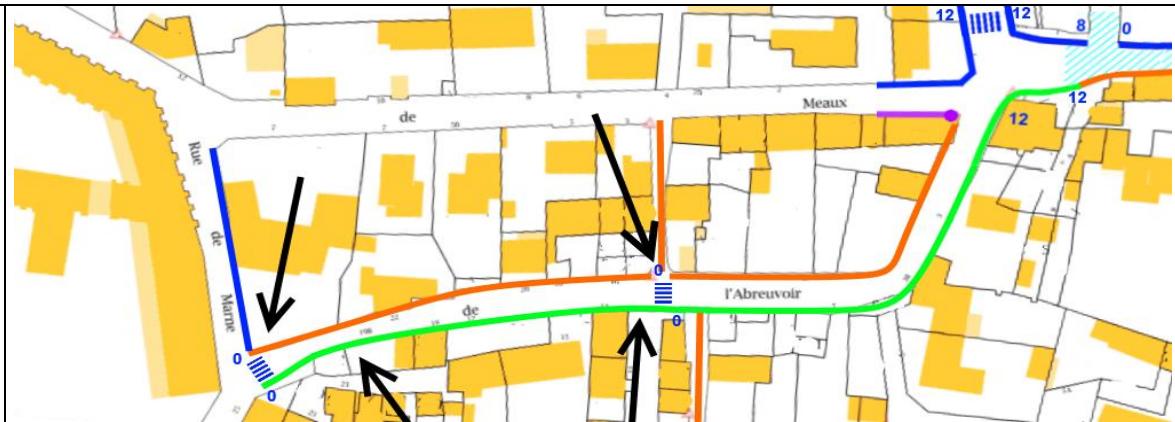
P1: 1978	P2: 1980a	P3: 1982	P4: 1984a
<p>07.08.2015.</p> <p>EdL: Absence de traversée piétonne vers la ruelle du Comte d'Evreux. Ressauts à 0 cm de chaque côté de la voie.</p> <p>Sug: Créer un PP, placer les bandes de traversée et les BEV contrastées de chaque côté de la voie. NB : Le positionnement du PP est délicat et il convient de le définir avec les riverains.</p>	<p>07.08.2015.</p> <p>EdL: Une bonne intention pour le franchissement de l'espace vertical en 3 marches. La main courante est débordante vers le bas excepté en haut. Absence de BEV</p> <p>Sug: Suivant l'arrêté du 8/12/2014, il convient de réaliser le départ de la main courante le long du cheminement, sans oublier le contraste sur les nez de marches et les contremarches. Et la BEV</p>	<p>07.08.2015.</p> <p>EdL: En angle du virage, la largeur est limitée.</p> <p>Réponse Mairie : sans objet</p>	<p>07.08.2015.</p> <p>EdL: Absence de traversée piétonne vers la rue de la Marne.</p> <p>Sug: Voir Ph 1984a rue de la Marne.</p>
