Plan d'Accessibilité de la Voirie et des Espaces publics de la commune d'Armentières en Brie

Préambule

- ✓ Les services de la commune d'Armentières en Brie ont confié à LMP Conseils et Accessibilités Handicaps et Environnements une mission d'état des lieux sur l'accessibilité de sa voirie pour les personnes en situation de handicap.

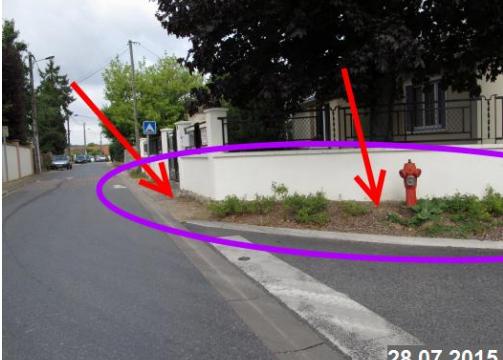
<p>28.07.2015.</p> <p>EdL: La circulation des PMR n'est pas possible depuis la rue du chef de ville en raison du fort gravillonnage du trottoir</p> <p>Sug: Réaliser un revêtement ferme à la granulométrie inférieure à 5mm.</p>

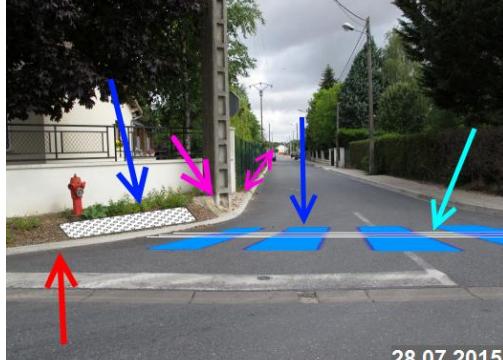
<p>28.07.2015.</p> <p>EdL: Traversée piétonne en biais. Ressaut de 7 cm.</p> <p>Sug: Créer le passage piétons. Abaisser le trottoir aux 2cm, placer les bandes de traversée, positionner la Bande d'Eveil à la Vigilance (BEV). Placer la Bande d'Aide à l'Orientation. (BAO)</p>

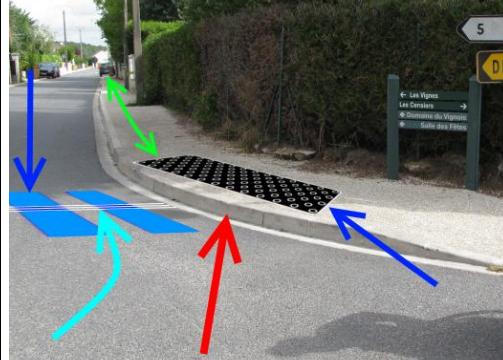
<p>28.07.2015.</p> <p>EdL: Traversée piétonne en biais. Ressaut de 12 cm.</p> <p>Sug: Créer le passage piétons, abaisser le trottoir aux 2cm, placer les bandes de traversée, positionner la Bande d'Eveil à la Vigilance (BEV). Placer la Bande d'Aide à l'Orientation. (BAO)</p>

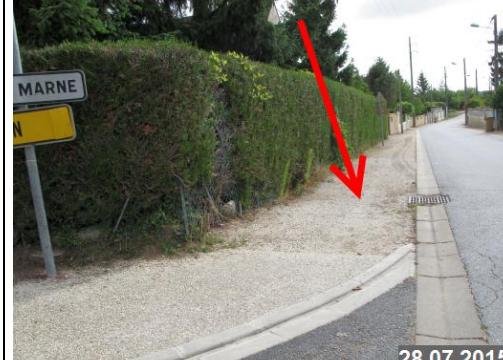
<p>28.07.2015.</p> <p>EdL: La circulation des PMR n'est pas possible depuis la rue du chef de ville en raison du fort gravillonnage du trottoir</p> <p>Sug: Réaliser un revêtement ferme à la granulométrie inférieure à 5mm.</p>

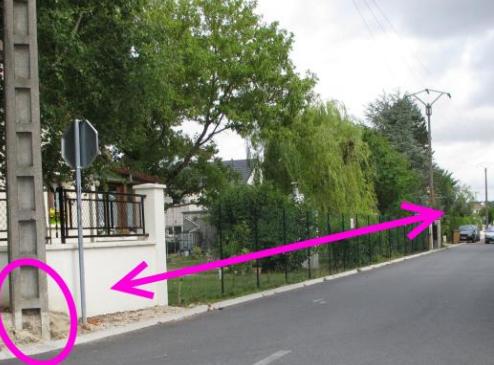
<p>EdL: Ce lieu est totalement inaccessible à tous les piétons.</p> <p>Sug: Utiliser l'autre côté.</p> <p>Réponse Mairie : sans objet</p>

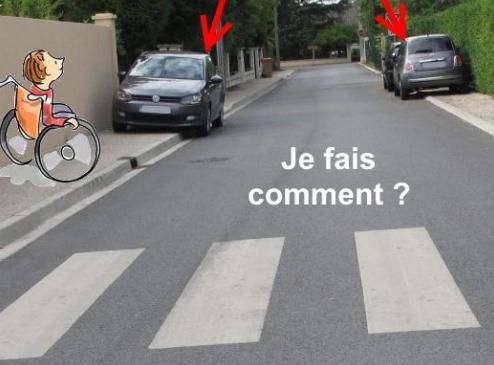
<p>Je fais comment ?</p> <p>EdL: Les stationnements gênants sont une impossibilité de déplacements à toutes les PMR.</p> <p>Sug: Sensibiliser les automobilistes.</p> <p>Réponse Mairie : information sur pare brie – situation conforme en règle générale</p>

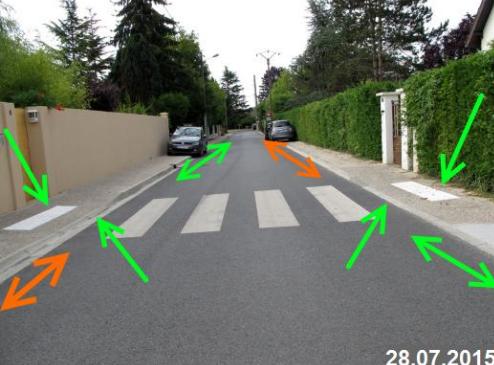
<p>28.07.2015.</p> <p>EdL: Le passage piétons est conforme.</p> <p>Réponse Mairie : sans objet</p>

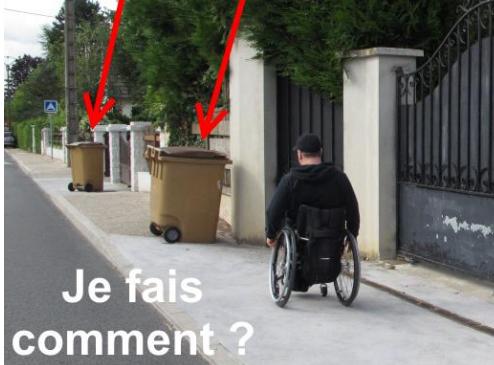
<p>Je fais comment ?</p> <p>EdL: Les poubelles sont une impossibilité de déplacements à toutes les PMR.</p> <p>Sug: Sensibiliser les usagers.</p> <p>Réponse Mairie : information boîte aux lettres faite</p>

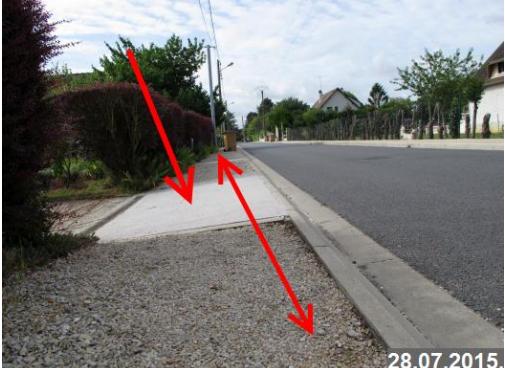
<p>28.07.2015.</p> <p>EdL: Le dévers naturel du trottoir dû à la pente n'est pas praticable par un UFR.</p> <p>Sug: Préférez l'autre côté de la voie.</p> <p>Réponse Mairie : sans objet</p>

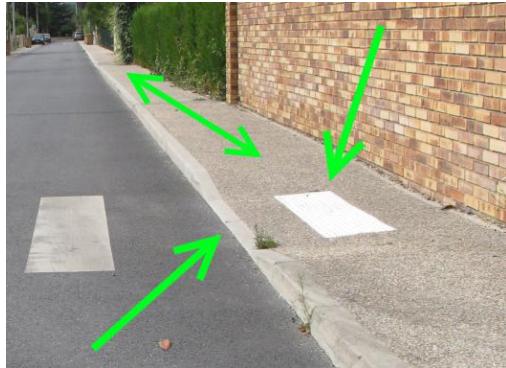
<p>EdL: Passage piétons conforme.</p> <p>Réponse Mairie : sans objet</p>

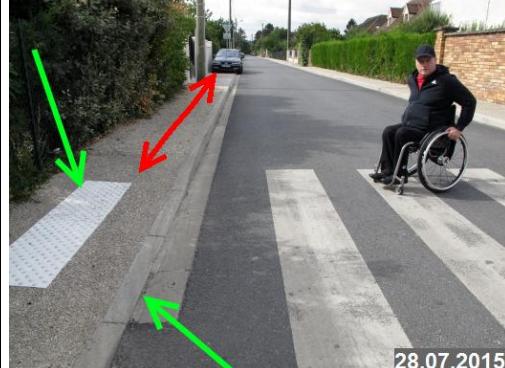
<p>28.07.2015.</p> <p>EdL: Passage piétons conforme. La circulation des UFR est exclue de ce côté de la voie vers la rue du chef de ville en raison de la présence de gravillons.</p> <p>Réponse Mairie : passage sur l'autre trottoir conforme</p>

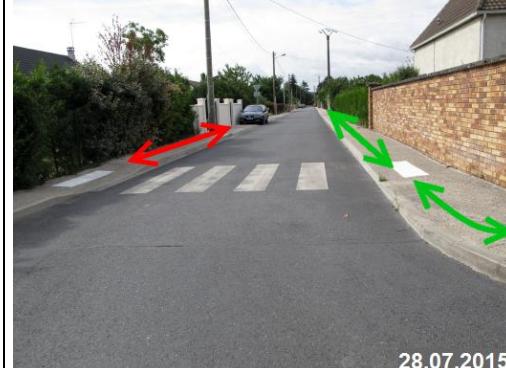
<p>28.07.2015.</p> <p>EdL: Le PP est conforme et la circulation amont et aval du PP est conforme.</p> <p>Réponse Mairie : sans objet</p>

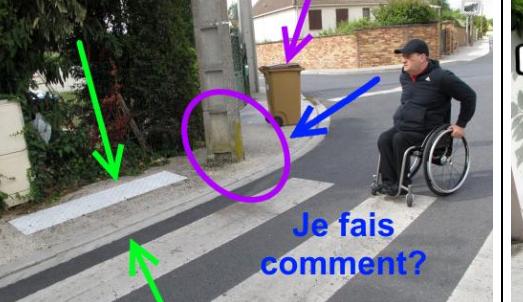
<p>28.07.2015.</p> <p>EdL: Venant de la rue de la gillette, le passage est rétréci à une distance inférieure aux 80cms nécessaires de passage pour les UFR.</p> <p>Sug: Effectuer la circulation PMR via le PP de la rue de Tancrou et la retraversée de la rue Mary. Prévoir l'enfouissement des réseaux.</p> <p>Réponse Mairie : un devis sera demandé au SDESM pour l'enfouissement courant 2019/2020 Coût probable > 30k€</p>

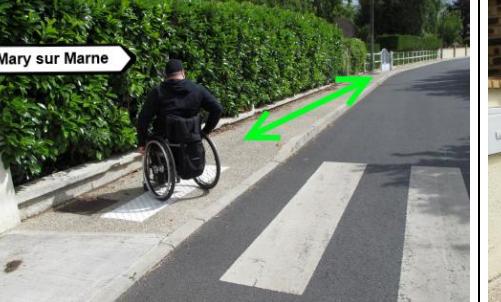
<p>28.07.2015.</p> <p>EdL: Sur ce côté de la voie, la circulation est correcte vers le terrain de tennis. Absence d'indication routière.</p> <p>Sug: Positionner un panneau de signalisation.</p> <p>Réponse Mairie : panneau de signalisation inutile dans ce sens</p>

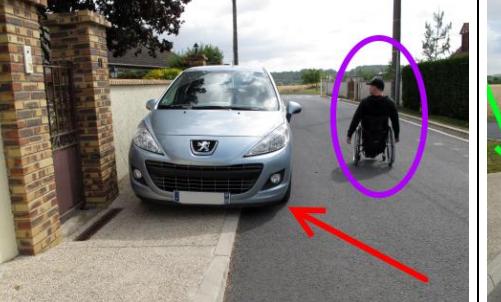
<p>28.07.2015.</p> <p>EdL: Le stationnement sur trottoir oblige à circuler en danger sur la chaussée.</p> <p>Réponse Mairie : sensibilisation effectuée régulièrement via le journal communal et sur le site Internet de la commune</p>

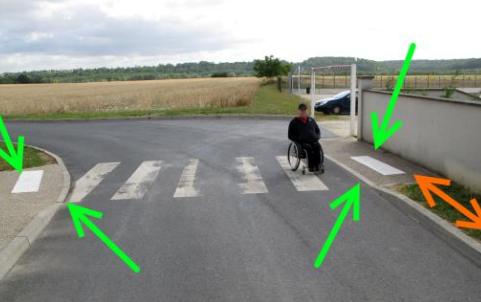
<p>28.07.2015.</p> <p>EdL: Le passage piétons est aux normes.</p> <p>Réponse Mairie : sans objet</p>

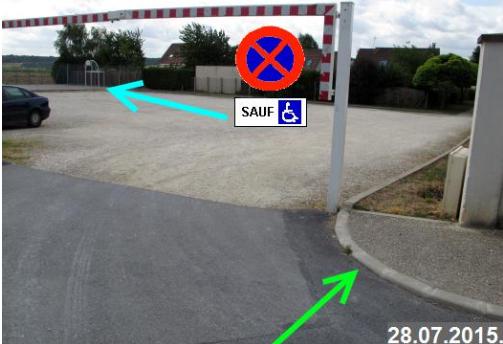
<p>28.07.2015.</p> <p>EdL: Absence d'identification des places de stationnement. Absence de place de stationnement adapté.</p> <p>Sug: Positionner une place de stationnement adapté comportant le marquage au sol et ses logos ainsi que le panneau vertical B6D M6H. Prendre arrêté municipal.</p> <p>Réponse Mairie : aménagement à réaliser durant la mandature - coût : ~ 1000 €</p>

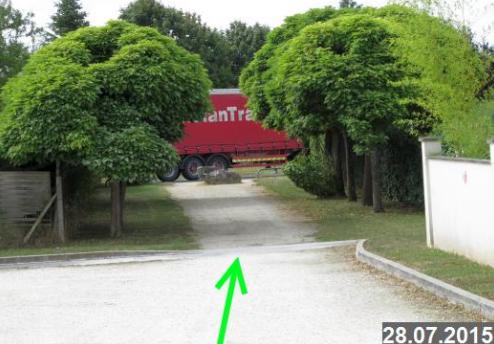
<p>28.07.2015.</p> <p>EdL: L'absence de ressaut permet la continuité vers la rue des cerisiers.</p> <p>Réponse Mairie : sans objet</p>

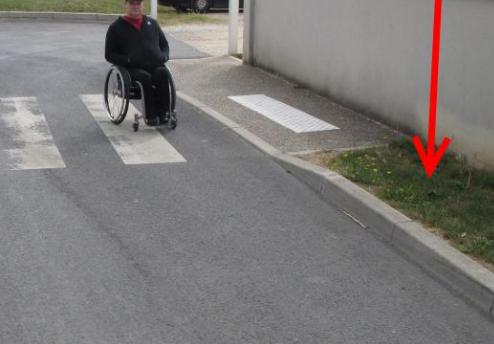
<p>EdL: Ce côté de la voie est pelousé et inadapté aux PMR.</p> <p>Sug: Utiliser le trottoir aménagé placé à l'opposé de la voie.</p> <p>Réponse Mairie : sans objet</p>

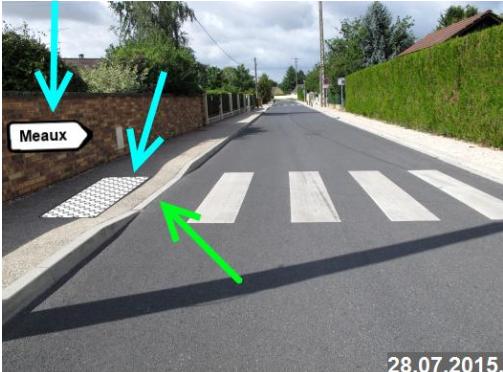
<p>28.07.2015.</p> <p>EdL: Ressaut cohérent. Absence de BEV et d'indication routière.</p> <p>Sug: Placer la BEV et un panneau indicateur d'orientation aux automobilistes.</p> <p>Réponse Mairie: sera réalisé durant la mandature Coût : ~500 €</p>

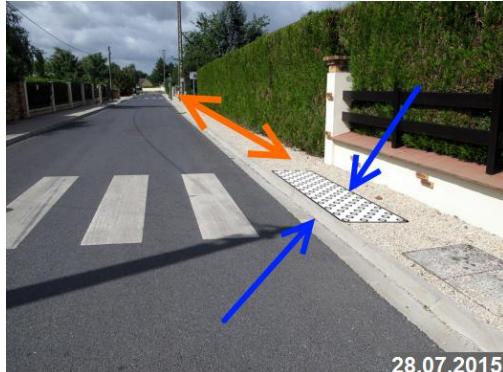
<p>28.07.2015.</p> <p>EdL: Ressaut cohérent. Absence de BEV. La circulation côté IMPAIR n'est pas utilisable par les UFR en raison du gravillonage.</p> <p>Sug: Placer la BEV. Utiliser le côté PAIR de la voie.</p> <p>Réponse Mairie: sera réalisé durant la mandature Coût : ~1000 €</p>

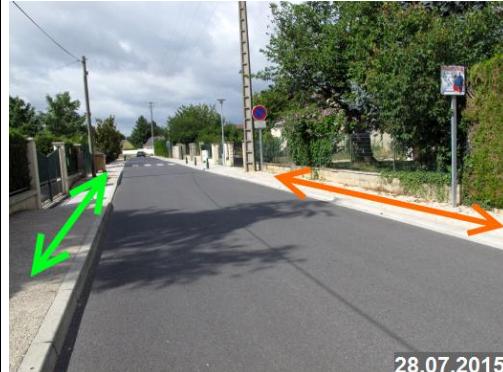
<p>28.07.2015.</p> <p>EdL: Autre vue de circulation.</p> <p>Réponse Mairie: sans objet</p>

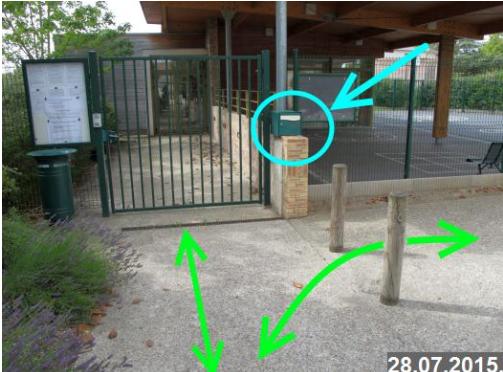
<p>28.07.2015.</p> <p>EdL: La boite aux lettres mériterait d'être avancée au droit du mur pour une approche plus facile aux personnes de petite taille.</p> <p>Réponse Mairie : sans objet</p>

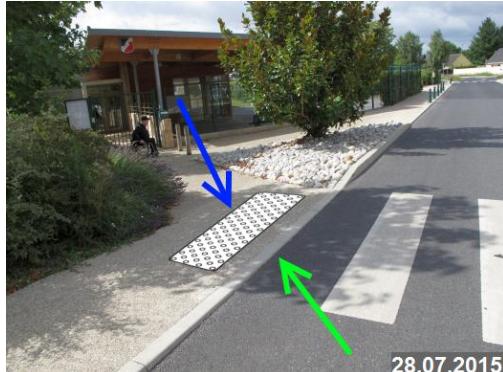
<p>28.07.2015.</p> <p>EdL: Ressaut inférieur à 2cm. Absence de BEV.</p> <p>Sug: Placer la BEV.</p>

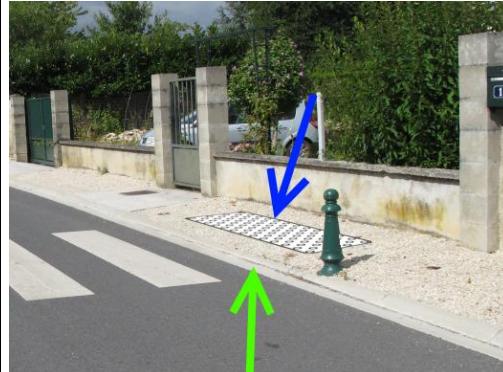
<p>EdL: Ressaut inférieur à 2cm. Absence de BEV.</p> <p>La circulation côté IMPAIR n'est pas utilisable par les UFR en raison du gravillonage.</p> <p>Sug: Placer la BEV. Utiliser le côté PAIR de la voie.</p>

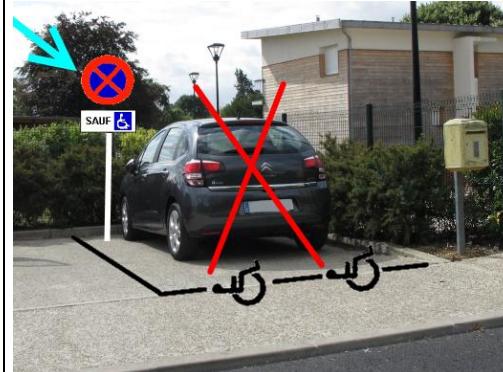
<p>EdL: Absence de place de stationnement adaptée sur l'ensemble de la rue de Tancrou.</p> <p>Sug: Positionner une place adaptée de largeur 3,30m et le panneau B6d M6h. Réaliser le marquage au sol et les logos en bordure du marquage. Prendre arrêté municipal.</p> <p>Réponse Mairie : sera réalisé durant la mandature Coût : ~1000 €</p> <p>Voir place handicapé à proximité (parking de la Maison des Associations)</p>

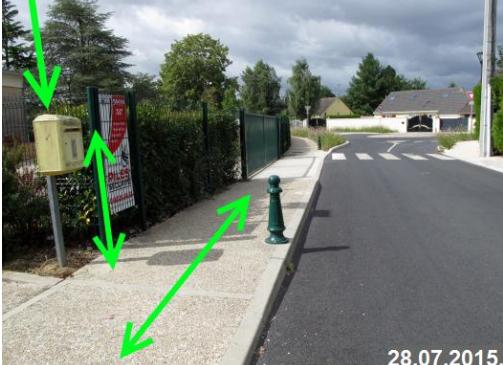
<p>28.07.2015.</p> <p>EdL: La boite aux lettres est bien placée sur le parcours circulant et sa fente d'accès est positionnée à une hauteur inférieure aux 1,30m.</p> <p>Réponse Mairie : sans objet</p>

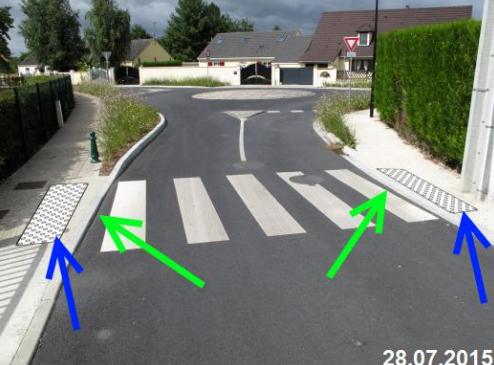
<p>28.07.2015.</p> <p>EdL: Ressauts inférieurs aux 2cms. Absence de BEV.</p> <p>Sug: Positionner les BEV manquantes de chaque côté de la voie.</p> <p>Réponse Mairie : sera réalisé durant la mandature Coût : ~1200 €</p>

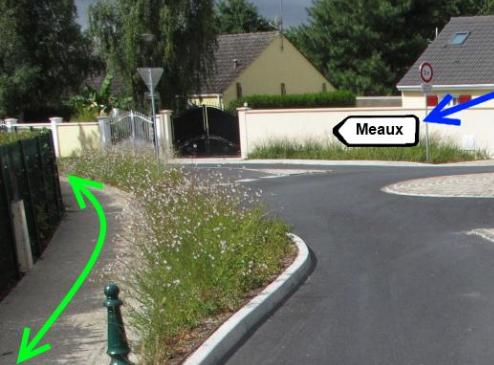
<p>EdL: Bonne circulation piétonne.</p> <p>Sug: Les indications routières vers les autres villes sont nécessaires.</p> <p>Réponse Mairie : sera réalisé durant la mandature Coût : ~500 €</p>

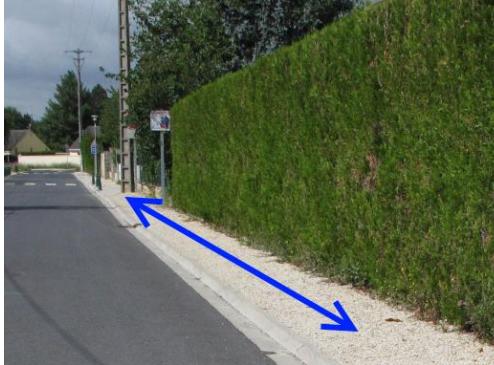
<p>EdL: Le côté impair de la voie est gravillonné sur sa plus grande longueur et n'est pas circulant aux UFR.</p> <p>Sug: Utiliser l'autre côté de la voie.</p> <p>Réponse Mairie : sans objet</p>

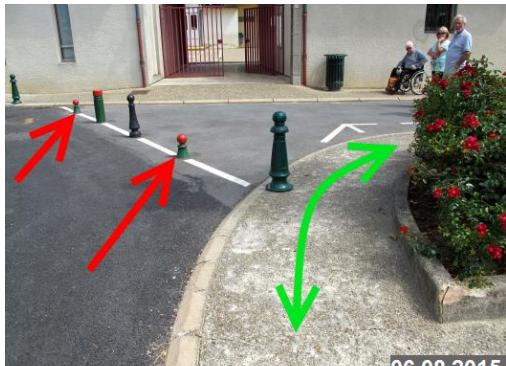
<p>06.08.2015.</p> <p>EdL: La voie est en sens unique depuis la rue des vignettes jusqu'à la rue du chef de ville. Les plots sont insuffisamment visibles aux PMR et aux automobilistes. Sug: Remplacer les potelets par des modèles plus hauts et résistants aux arrachages malveillants. Réponse Mairie: sera réalisé durant la mandature Coût : ~ 500 €</p>

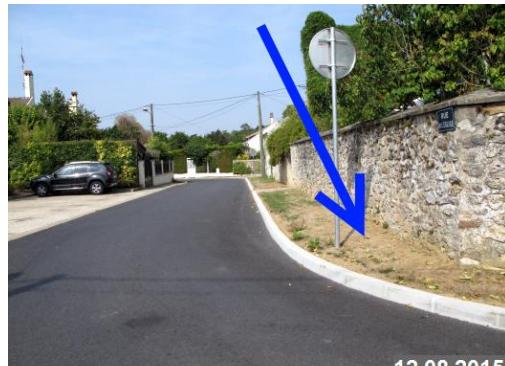
<p>12.08.2015.</p> <p>EdL: Ce côté de la voie pelousé n'est pas aménagé aux PMR. Réponse Mairie: Zone de rencontre</p>

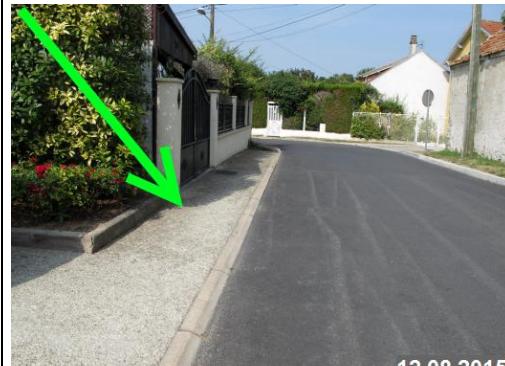
<p>12.08.2015.</p> <p>EdL: Ce côté est partiellement aménagé. Réponse Mairie: : Zone de rencontre</p>

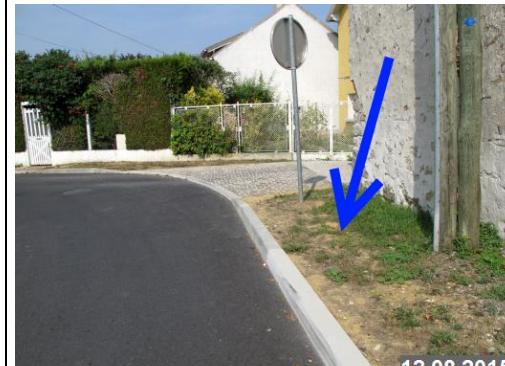
<p>12.08.2015.</p> <p>EdL: Ce côté de la voie pelousé n'est pas aménagé aux PMR. Réponse Mairie: Zone de rencontre</p>

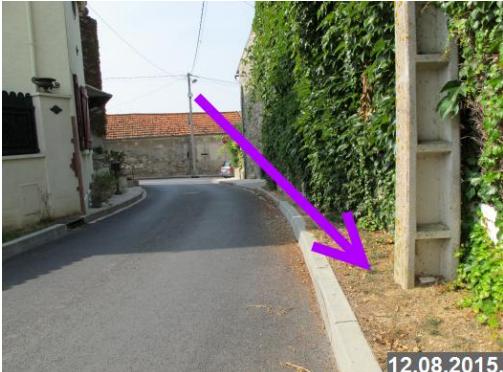
<p>12.08.2015.</p> <p>EdL: Après l'angle, la largeur est insuffisante et le trottoir n'est pas utilisable par les PMR. Les piétons sont obligés de se déplacer sur la route.</p> <p>Réponse Mairie : Zone de rencontre</p>

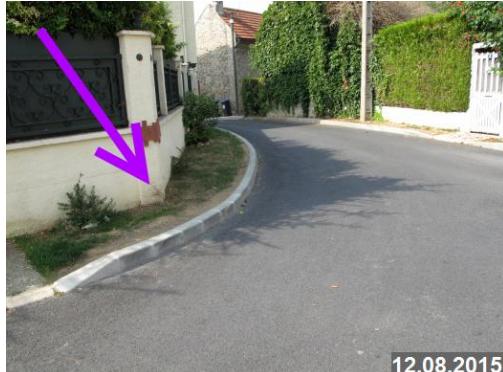
<p>12.08.2015.</p> <p>EdL: Même état des lieux que précédemment : après l'angle, la largeur est insuffisante et le trottoir n'est pas utilisable par les PMR. Les piétons sont obligés de se déplacer sur la route.</p> <p>Réponse Mairie : Zone de rencontre</p>

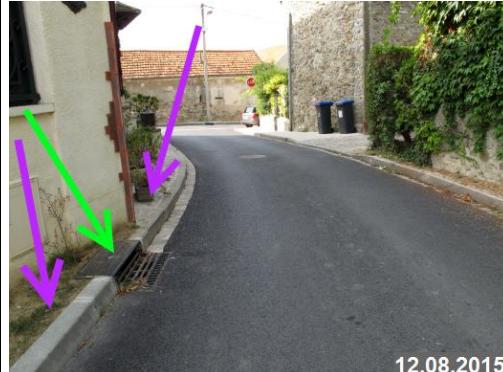
<p>12.08.2015.</p> <p>EdL: Le trottoir devient inexistant. Les piétons sont obligés de se déplacer sur la route. L'avaloir est conforme.</p> <p>Réponse Mairie : Zone de rencontre</p>

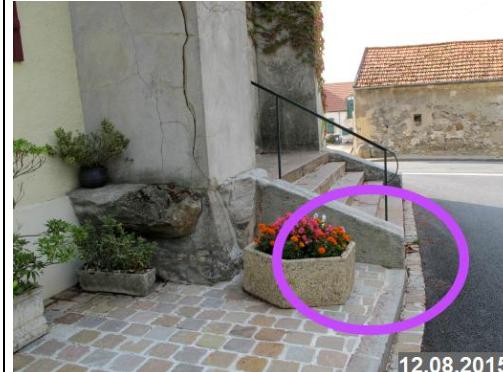
<p>12.08.2015.</p> <p>EdL: Même état des lieux que précédemment : Le trottoir devient inexistant. Les piétons sont obligés de se déplacer sur la route.</p> <p>Réponse Mairie : Zone de rencontre</p>

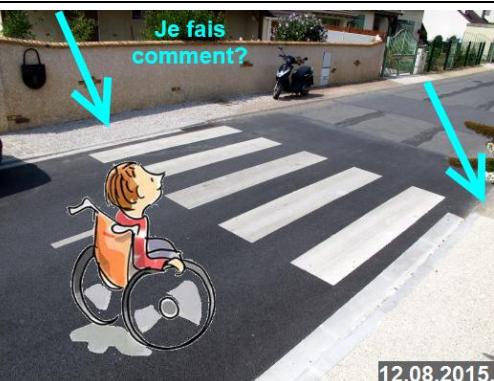
<p>12.08.2015.</p> <p>EdL: Les 2 côtés sont gravillonnés et empêchent toute circulation aux UFR.</p> <p>Sug: Effectuer un revêtement ferme côté pair de la voie.</p>

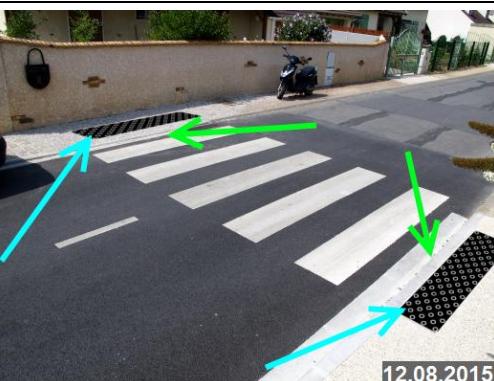
<p>12.08.2015.</p> <p>EdL: Absence de BEV de chaque côté de la voie.</p>

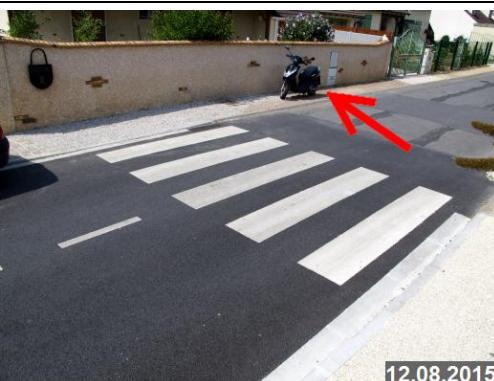
<p>12.08.2015.</p> <p>EdL: Stationnement gênant.</p> <p>Sug: Sensibiliser les cyclomotoristes à la civilité.</p>

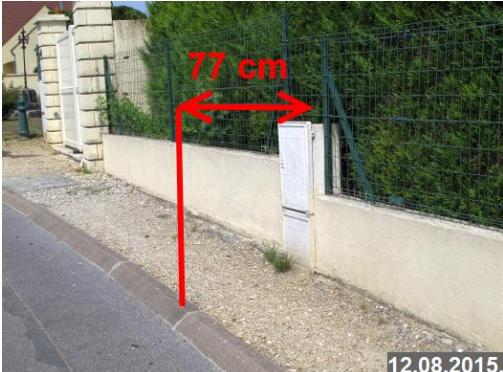
<p>12.08.2015.</p> <p>EdL: Le passage de 77cm est insuffisant au n°10 au droit du compteur.</p> <p>Sug: Elargir le trottoir à minimum de 90cm au droit du compteur.</p>

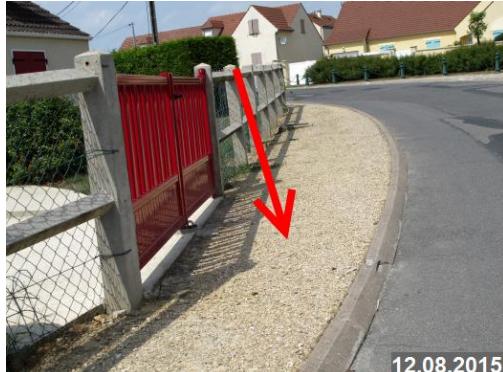
<p>12.08.2015.</p> <p>EdL: Revêtement gravilloné sur le côté impair de la voie.</p> <p>Sug: Utiliser l'autre côté.</p>

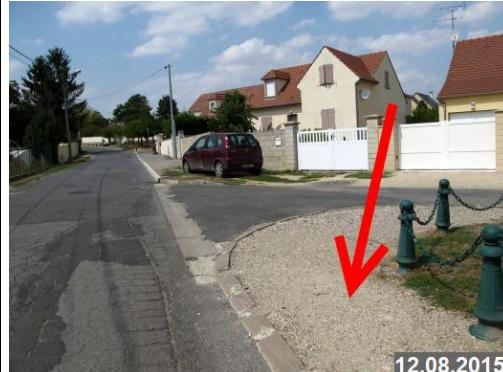
<p>12.08.2015.</p> <p>EdL: Revêtement gravilloné sur le coté pair de la voie.</p> <p>Sug: Réaliser un revêtement ferme côté pair</p>

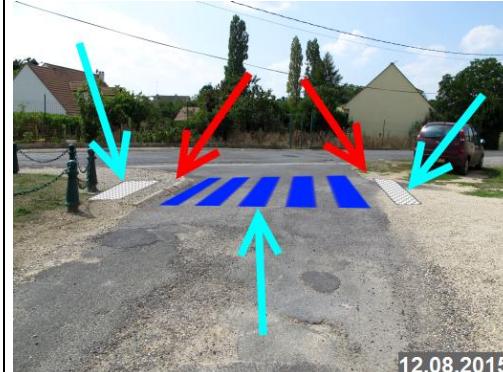
<p>12.08.2015.</p> <p>EdL: Absence de traversée piétonne.</p> <p>Sug: Créer le passage piétons, abaisser les trottoirs aux 2cm de la rue des jardins, placer les bandes de traversée et les BEV.</p>

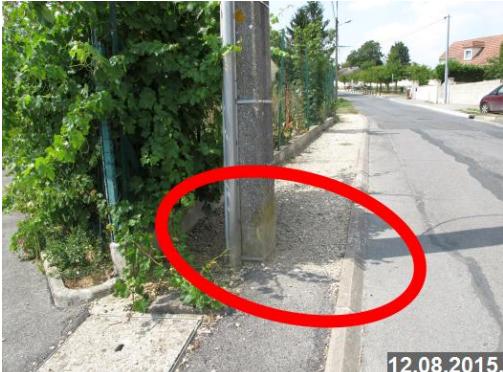
<p>12.08.2015.</p> <p>EdL: Le poteau ERDF est un danger pour tous les usagers obligés de marcher sur la route.</p> <p>Sug: Enfouir les réseaux.</p>

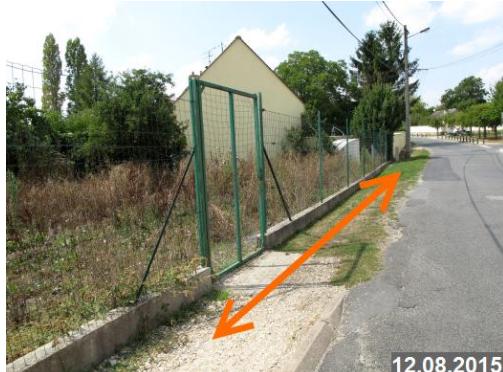
<p>12.08.2015.</p> <p>EdL: Côté pelousé de la voie.</p>

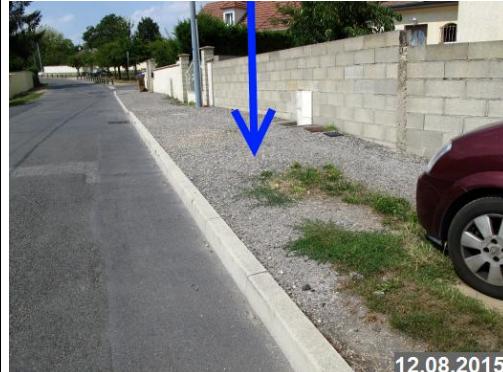
<p>12.08.2015.</p> <p>EdL: Ce côté de la voie est gravillonné.</p> <p>Sug: Poursuivre le revêtement ferme côté pair.</p>

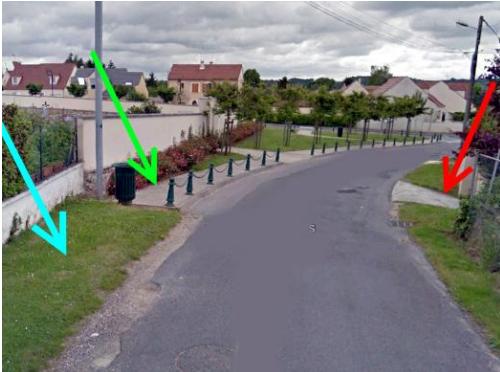
<p>EdL: Le côté PAIR n'est plus aménagé depuis le cimetière. Le côté IMPAIR est en fort dévers.</p> <p>Sug : Sur le côté PAIR, poursuivre le cheminement en revêtement ferme depuis la rue des pressoirs jusqu'à la rue d'Isles.</p>

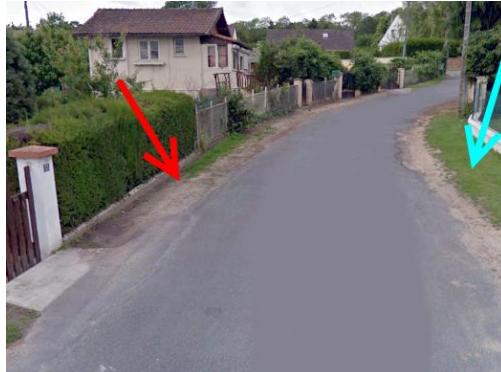
<p>EdL: Le côté pair est aménageable.</p>

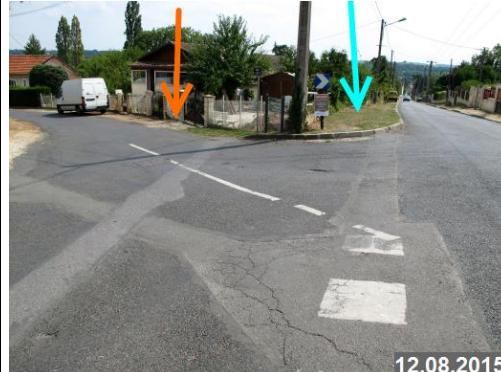
<p>EdL: Absence de traversée de la rue des vignettes à proximité de la rue d'Isles. L'angle de la rue d'Isles forme un dénivellé trop important aux PMR.</p> <p>Sug : Créer un passage piétons. Le côté PAIR reste privilégié aux aménagements de circulation des PMR.</p>

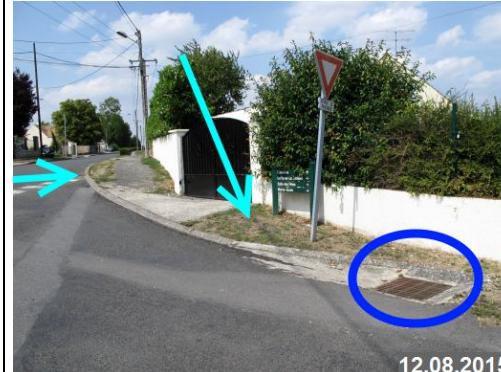
<p>EdL: Autre vue non aménagée vers la commune d'Isles les meldeuses.</p> <p>Sug : Aménager un revêtement rigide à la granulométrie adaptée. Et prévoir une grille d'eaux pluviales aus trous inférieurs à 2cm.</p>

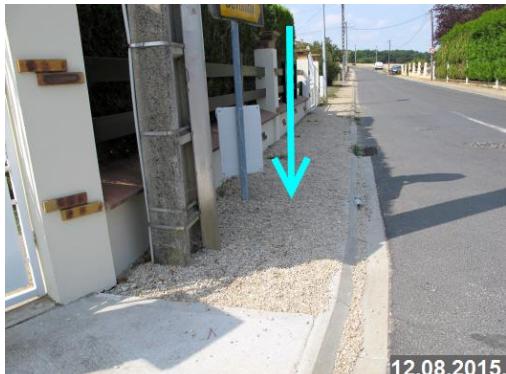
<p>12.08.2015.</p> <p>EdL: Trottoir gravillonné.</p> <p>Sug: Réaliser le PP. Abaisser les trottoirs, poser les BEV et les bandes de traversée.</p> <p>Réponse Mairie : sera réalisé durant la mandature Coût : ~1500 €</p>

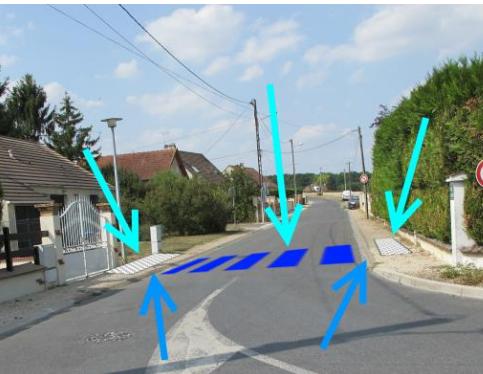
<p>12.08.2015.</p> <p>EdL: Absence de traversée piétonne.</p> <p>Sug: Aménager l'angle de la rue de Tancrou. Préférer la circulation piétonne sur le côté Impair.</p>

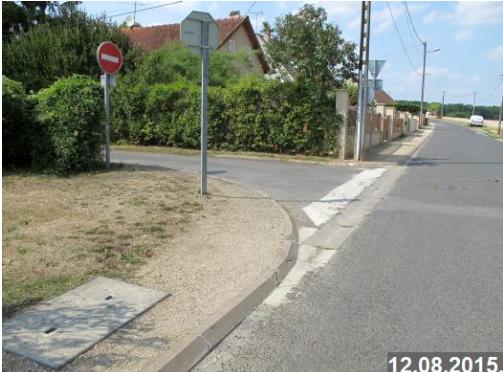
<p>12.08.2015.</p> <p>EdL: Absence de traversée piétonne au droit du chemin des jardins. Voir fiche photo 21601 de la rue des jardins.</p>

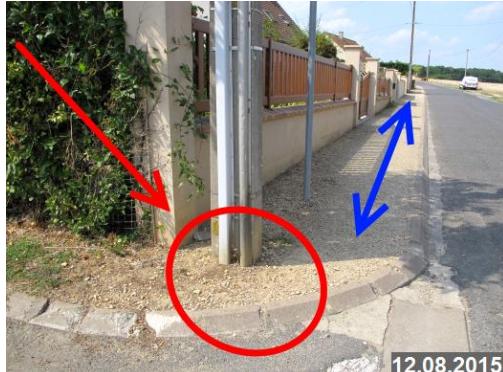
<p>12.08.2015.</p> <p>EdL: Le poteau ERDF est une impossibilité de circuler sans danger pour tous les usagers.</p> <p>Sug: élargir le passage piétonnier Ou enfouir les réseaux ERDF et Télécom</p>

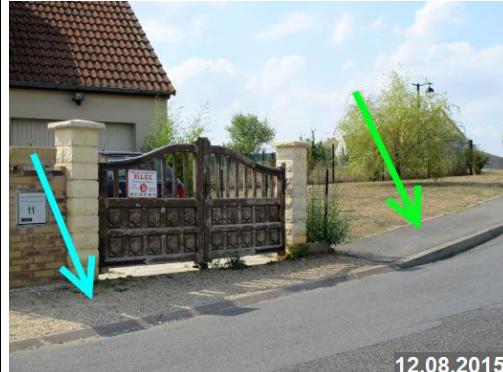
<p>12.08.2015.</p> <p>EdL: Le trottoir vers la rue des cépages devient aménagé.</p>

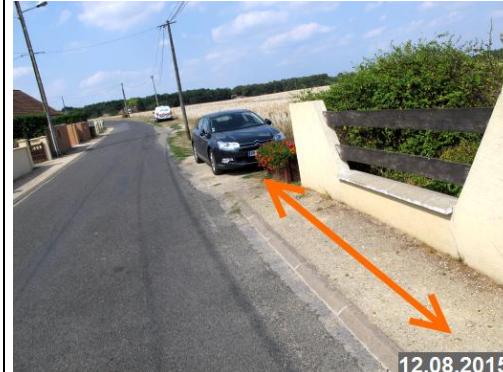
<p>12.08.2015.</p> <p>EdL: Fin de zone urbanisée.</p>

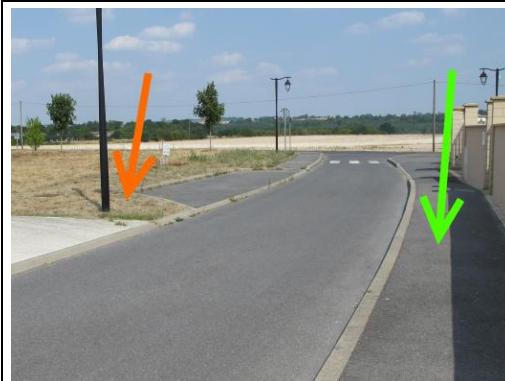
P1: 21811

EdL: Le côté impair n'est pas circulant.

Sug: Privilégier le côté PAIR.

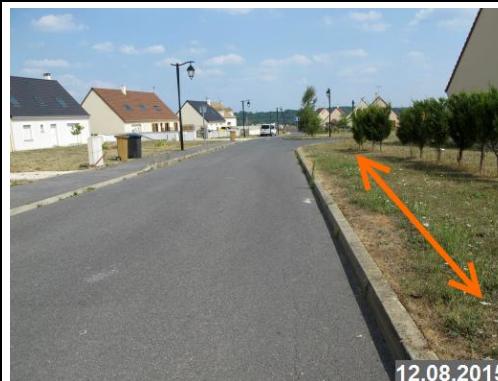
P2: 2178

EdL: La fin de la voie est en impasse et susceptible d'être aménagé ultérieurement.

Sug: Doter ce trottoir de passage piétons avec les abaissements de trottoir et les BEV lors des futures constructions.

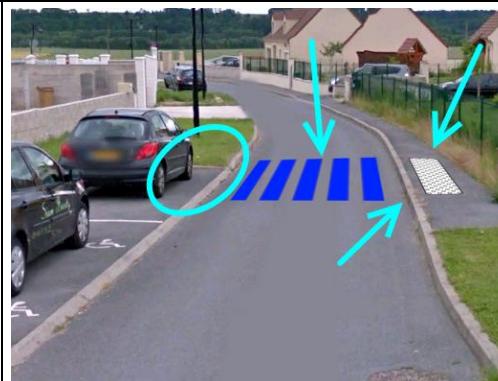
P3: 21991

EdL: Absence de liaison continue entre les 2 côtés de la voie.

Sug: Créer un Passage piétons au droit de la sortie du trottoir venant de la rue des cépages. Abaisser les trottoir aux 2cm, placer les bandes de traversée et les BEV. Effectuer un cheminement continu vers la place de stationnement adaptée. Réaménager le stationnement.

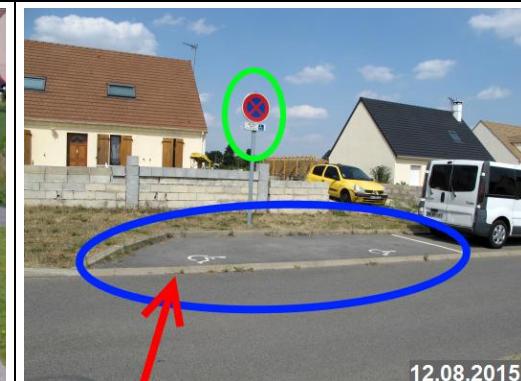
P4: 2179

EdL: RESSAUT de 8cm.

Cette place de stationnement adaptée ne correspond pas à la norme.

Sug: Repositionner cette place adaptée en tenant compte de la fiche précédente 21991. Créer un espace de stationnement en revêtement ferme à la granulométrie inférieure à 5mm de 3,30m de large x 5,50m minimum de long contenant un passage latéral de 0,80m pour la sortie d'un UFR.

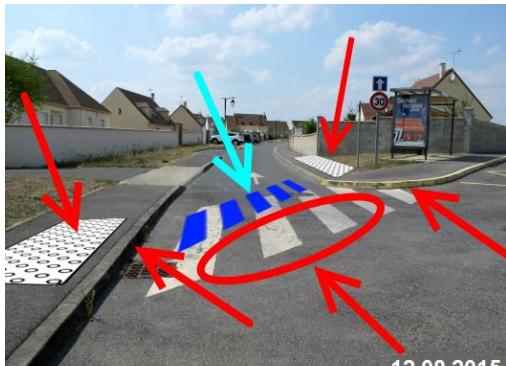
<p>12.08.2015.</p> <p><u>EdL</u>: Voir fiche photo 2188 de la rue de Mary</p>

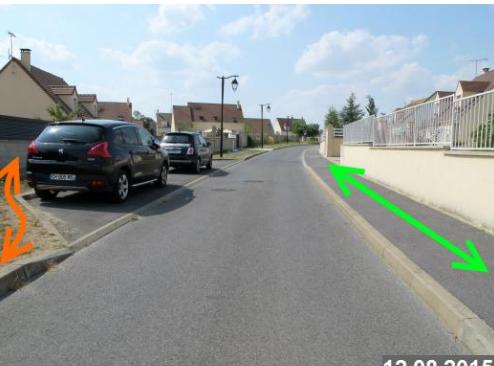
<p>12.08.2015.</p> <p><u>EdL</u>: Bonne circulation côté pair.</p>

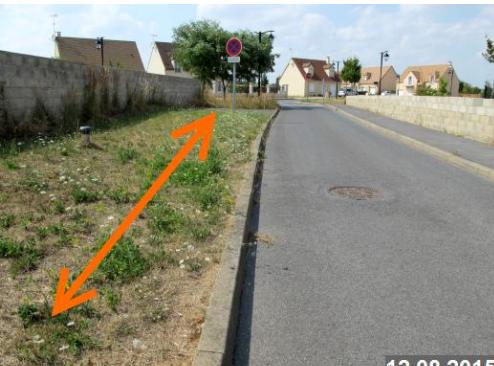
<p>12.08.2015.</p> <p><u>EdL</u>: Circulation inadaptée aux PMR côté IMPAIR.</p>

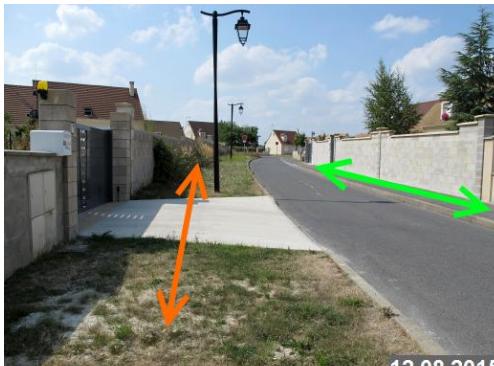
<p>12.08.2015.</p> <p><u>EdL</u>: Bonne circulation côté pair.</p>

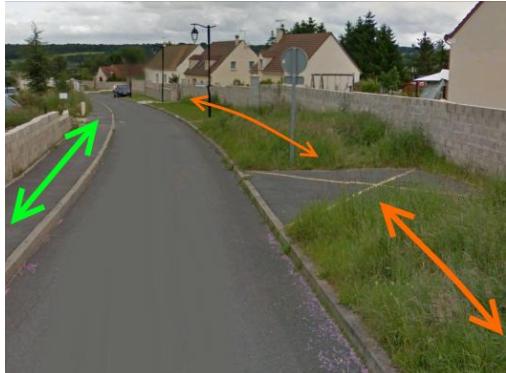
<p>EdL: Circulation inadaptée aux PMR côté IMPAIR.</p>

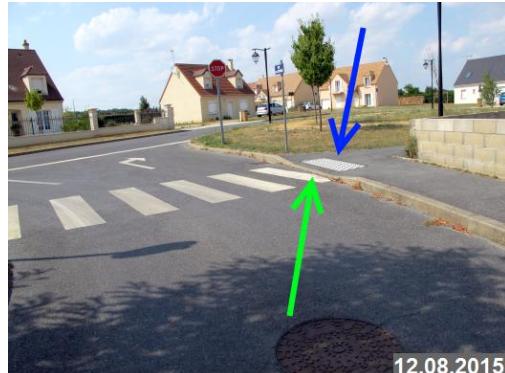
<p>EdL: Ressaut de 2cm conforme. Absence de BEV au droit du PP. Sug: Positionner la BEV.</p>

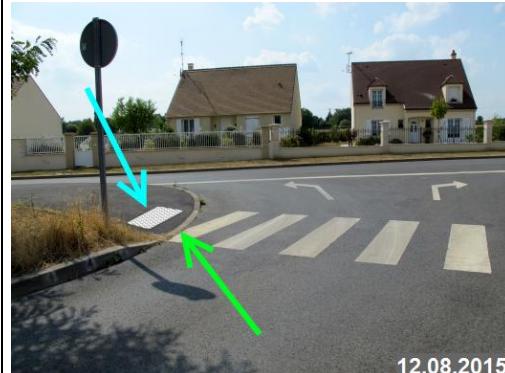
<p>EdL: Ressaut de 2cm conforme. Absence de BEV au droit du PP. Sug: Positionner la BEV.</p>

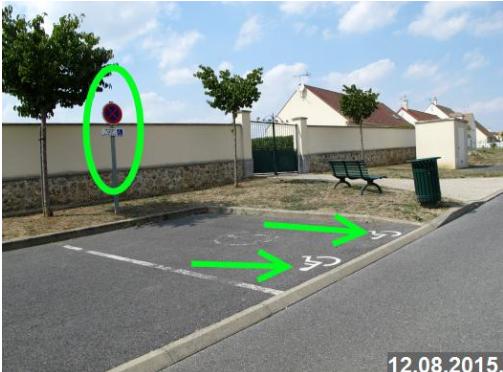
<p>12.08.2015.</p> <p>EdL: Les marquages des logos situés en limite sont conformes. Le panneau B6D-M6H est actuellement conforme. Sug: Remplacer le M6H par le nouveau modèle avant 2018.</p> <p>Réponse Mairie: sera réalisé durant la mandature – Coût environ 200 €</p>

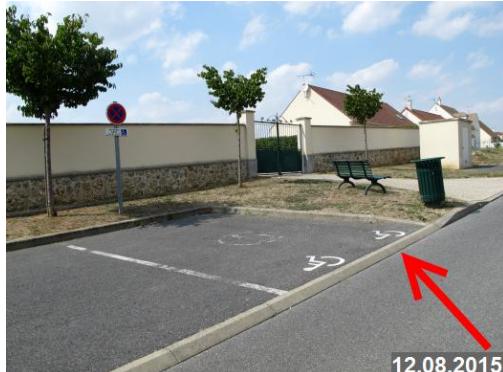
<p>12.08.2015.</p> <p>EdL: Ressaut de 8 cm en limite du parking Sug: Abaisser le trottoir aux 2cm.</p> <p>Réponse Mairie: sera réalisé durant la mandature – Coût environ 2000 €</p>

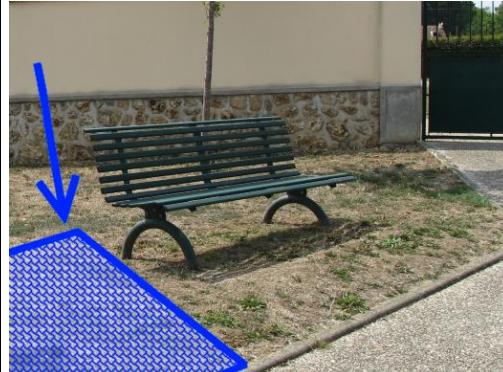
<p>EdL: Absence de palier de repos pour les UFR à proximité du banc. Sug: Créer un palier de repos en revêtement ferme de 1,20m x 1,40m contiguë au banc et à la circulation piétonne et sans ressaut.</p> <p>Réponse Mairie: sera réalisé durant la mandature – Coût environ 1000 €</p>

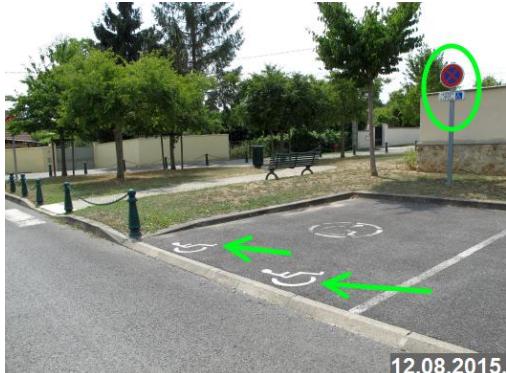
<p>12.08.2015.</p> <p>EdL: Les marquages des logos situés en limite sont conformes. Le panneau B6D-M6H est actuellement conforme. Sug: Remplacer le M6H par le nouveau modèle avant 2018.</p> <p>Réponse Mairie : sera réalisé durant la mandature – Coût environ 200 €</p>

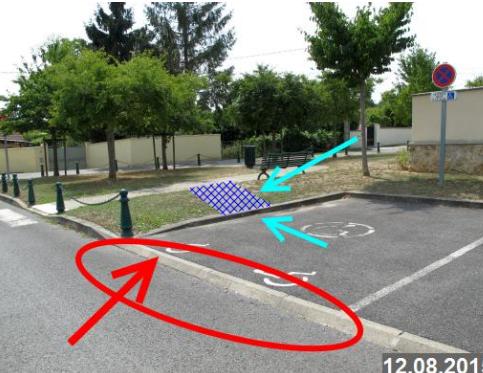
<p>12.08.2015.</p> <p>EdL: Ressaut de 8 cm en sortie de parking. Sug: Créer un passage direct depuis le parking vers la circulation piétonne. Abaisser le trottoir côté sortie du parking.</p> <p>Réponse Mairie : sera réalisé durant la mandature – Coût environ 2000 €</p>

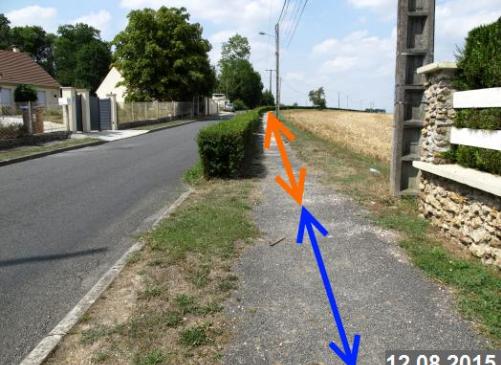
<p>EdL: Fin de zone urbanisée côté pair.</p> <p>Sug: Aménager le trottoir en revêtement ferme depuis le côté impair de la rue des vignettes</p>

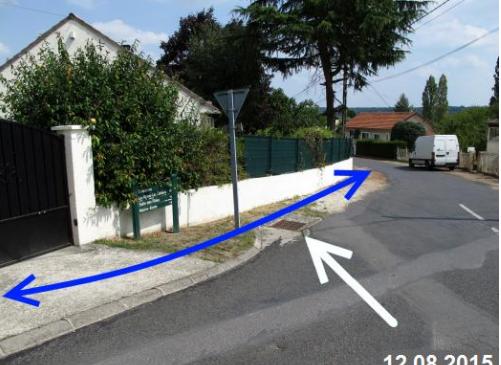
<p>EdL: Revêtement discontinu.</p>

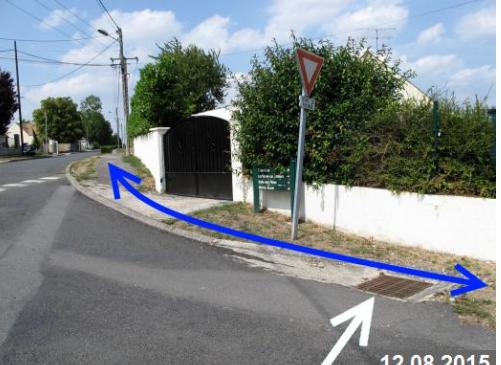
<p>EdL: Revêtement discontinu.</p> <p>Sug: Aménager le trottoir en revetement ferme</p>

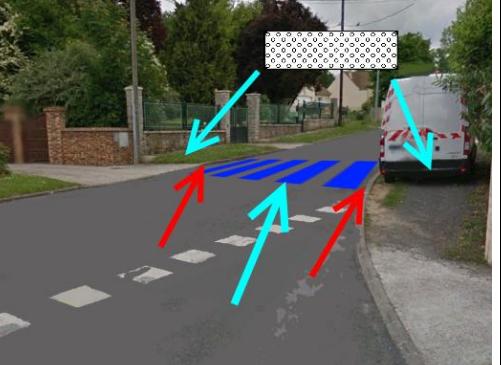
<p>EdL: Fin de zone urbanisée côté pair.</p> <p>Sug: Aménager le trottoir en revêtement ferme et positionner un passage piétons permettant le cheminement piétonnier par le sentier existant vers Isles les meldeuses. Sensibiliser les usagers au stationnement illicite.</p>

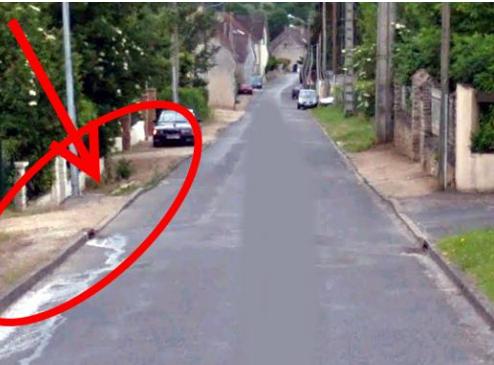
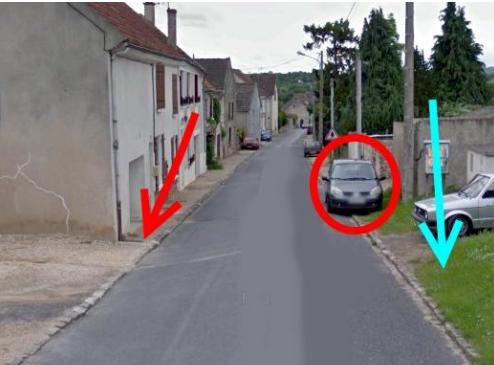
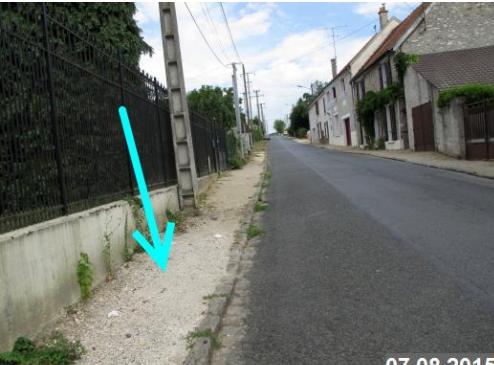
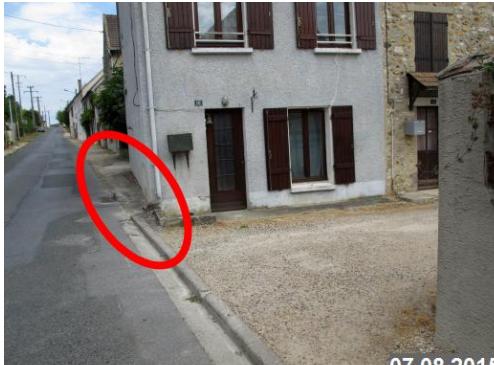
07.08.2015.		07.08.2015.
EdL: Les dévers aux n°32, 34 et 36 sont particulièrement importants.	EdL: Passage impossible aux PMR au n°24. Stationnement inconvenant de l'autre côté.	Sug: Elargir le passage lors des futurs aménagements. Sensibiliser les usagers au stationnement. Aménager le côté impair de la voie.	EdL: Revêtement inadapté au cheminement PMR.	Sug: Circulation piétonne à aménager en revêtement ferme.	EdL: L'angle du bâtiment rend la circulation dangereuse à tous les piétons.	Sug: Créer un passage piétons vers le n°20.

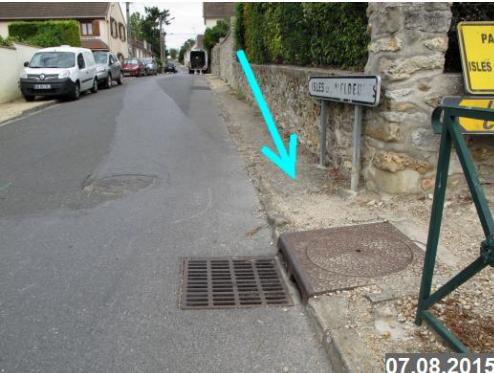
<p>EdL: Le trottoir est gravillonné des 2 côtés de la voie.</p>

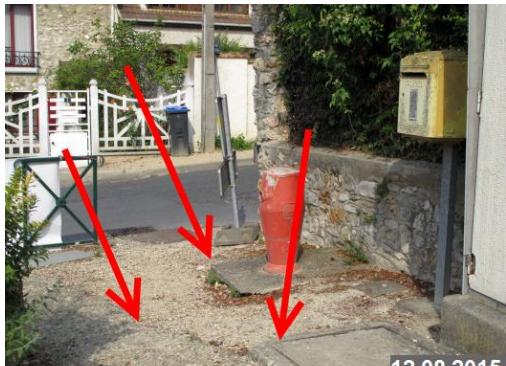
<p>12.08.2015.</p> <p>EdL: Le gravillonage associé aux ressauts, pente et dévers ne permettent aucune possibilité de circulation aux PMR.</p> <p>Sug: Créer un revêtement ferme depuis la rue d'Isles jusqu'à la rue de l'église.</p>

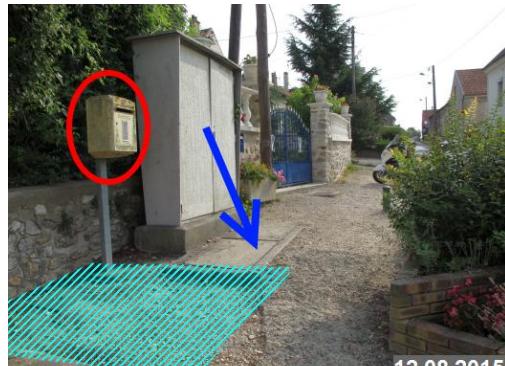
<p>12.08.2015.</p> <p>EdL: La boîte aux lettres est située dans un angle rentrant et inaccessible en raison de l'état du sol.</p> <p>Sug: Créer une aire horizontale au droit de la boîte aux lettres. Repositionner la boîte aux lettres à + de 40cm du répartiteur "Télécom" dans le cadre de la réhabilitation du revêtement. (fiche 2047) en respectant la hauteur de la fente au maximum de 1,30m.</p>

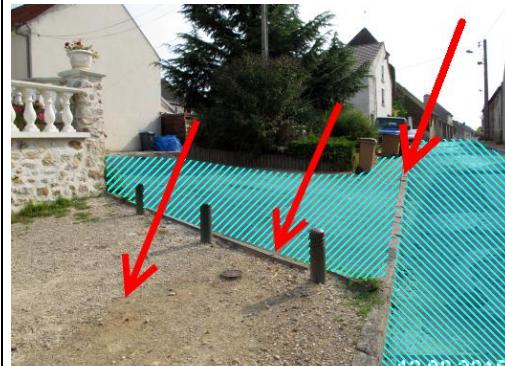
<p>12.08.2015.</p> <p>EdL: Allée Dardenne : Ressaut > à 2cm et absence de revêtement.</p> <p>Sug: Abaisser la bordure au même niveau que l'allée Dardenne. Positionner un écoulement des eaux pluviales en limite de l'arrêt actuel du trottoir.</p>

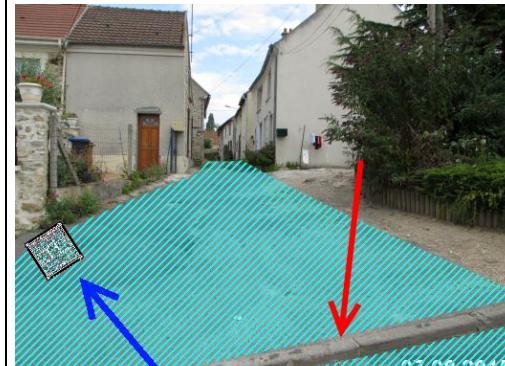
<p>07.08.2015.</p> <p>EdL: Allée Dardenne : Ressaut supérieur à 2cm</p> <p>Sug: Abaisser la bordure de l'allée au même niveau que la rue du chef de ville. Positionner une grille d'écoulement des eaux pluviales aux trous inférieurs à 2cms.</p>

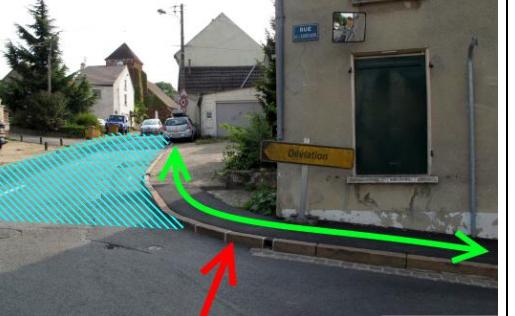
12.08.2015. <p>EdL: Absence de traversée piétonne sur la rue de l'abreuvoir.</p>

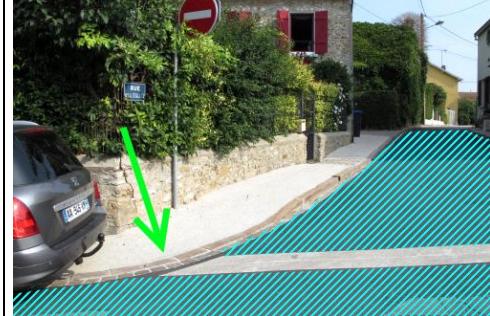
12.08.2015. <p>EdL: Ressaut à 2cm, conforme.</p>

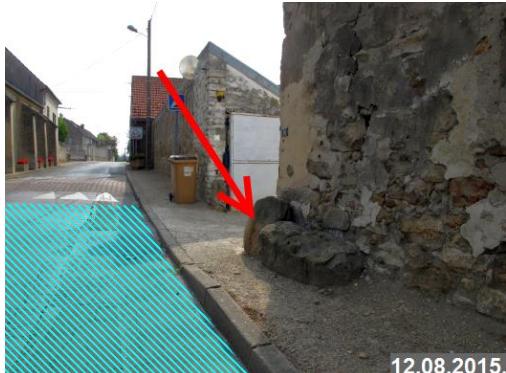
<p>12.08.2015.</p> <p>EdL: Insuffisance de largeur de trottoir 60cm.</p>

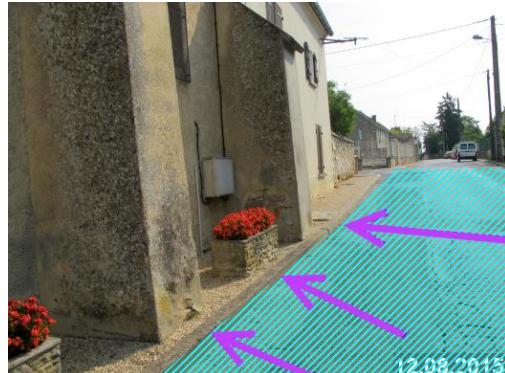
<p>12.08.2015.</p> <p>EdL: Insuffisance de largeur de trottoir. (20 à 40cm)</p>

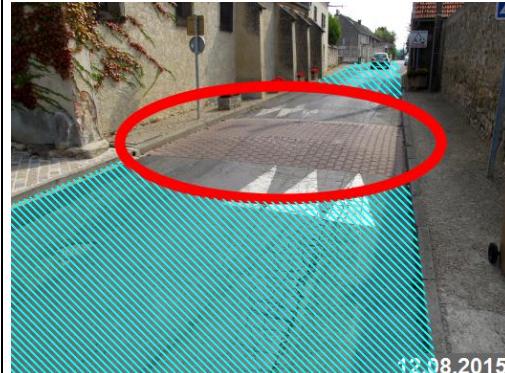
<p>12.08.2015.</p> <p>EdL: Ralentisseur semi sphérique non conforme: saillie d'attaque trop rude, hauteur supérieure à 10cm et longueur du plateau inférieure à 4 mètres.</p> <p>Sug: Rétablir les bonnes dimensions suivant la norme NFP 98-300 dont schéma ci-après.</p>	<p>Rappel de la norme NFP 98-300</p>

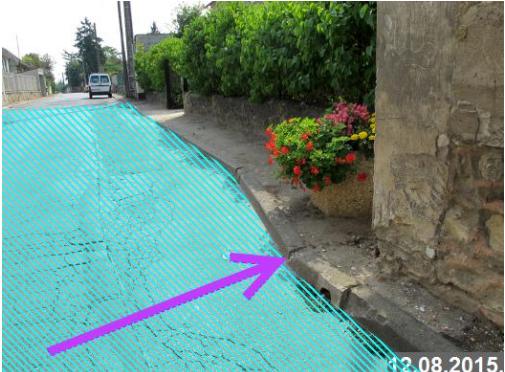
<p>EdL: Le passage côté pair dispose d'une largeur de trottoir à 45cm insuffisante au passage de tous les piétons et en particulier des PMR.</p>

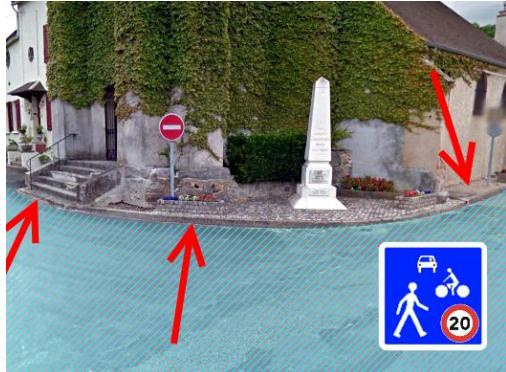
<p>EdL: Absence de trottoir en venant de la rue de l'église.</p>

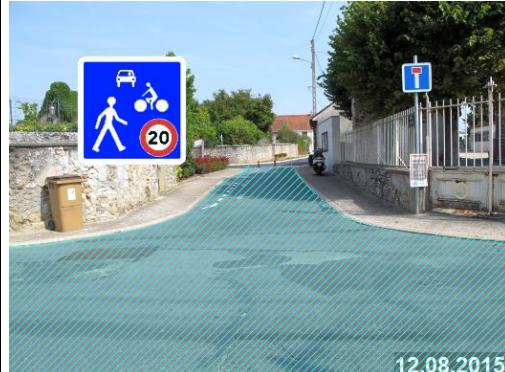
<p>Sug: En zone de rencontre, les trottoirs n'ont plus de raison d'être.</p>

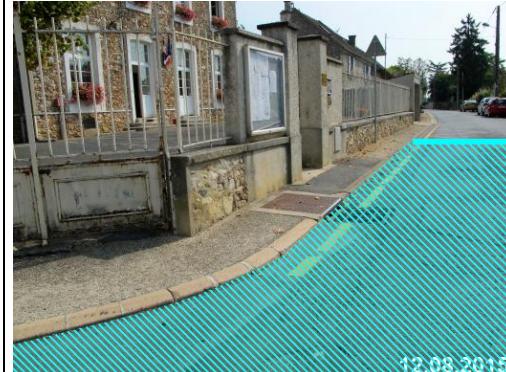
<p>Sug: En zone de rencontre, les trottoirs n'ont plus de raison d'être.</p>

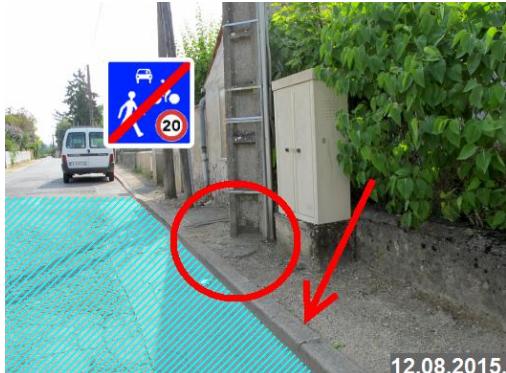
EdL: Largeur de trottoir insuffisant et poteau ERDF gênant.

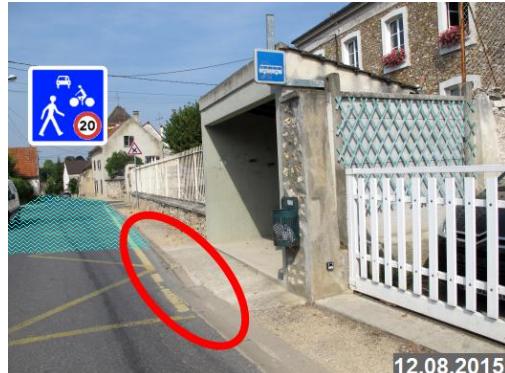
EdL: Le passage au droit de l'arrêt de BUS n'est pas suffisamment large et l'emmarchement insuffisant pour la mise en place de la palette des UFR.

Sug: La suppression du mur actuel de clôture de la mairie permettrait un embellissement du site et un réaménagement aux normes de l'arrêt de BUS.
