Plan d'Accessibilité de la Voirie et des Espaces publics de la commune d'Armentières en Brie

Préambule

- ✓ Les services de la commune d'Armentières en Brie ont confié à LMP Conseils et Accessibilités Handicaps et Environnements une mission d'état des lieux sur l'accessibilité de sa voirie pour les personnes en situation de handicap.

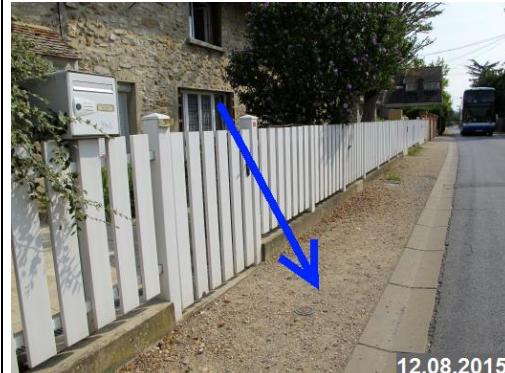
EdL: Présence de gravillonage non circulant aux UFR au n°9bis et 11..

Sug: Créer un revêtement ferme.

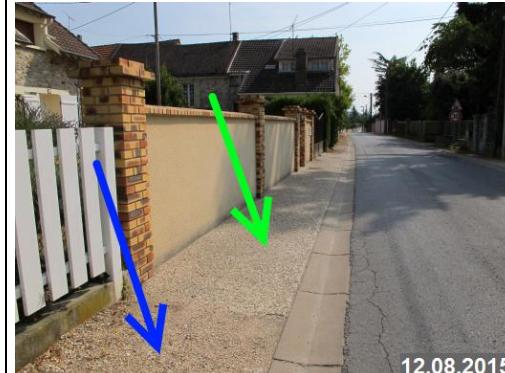
EdL: Présence de gravillonage non circulant aux UFR, puis présence de sol ferme au droit du n°13.

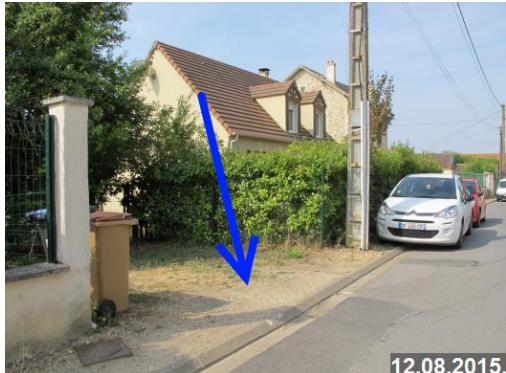
<p>12.08.2015.</p> <p>EdL: Absence de revêtement côté Pair, Et poteau ERDF gênant.</p> <p>Sug: Préférer l'autre côté de la voie pour cheminer.</p>

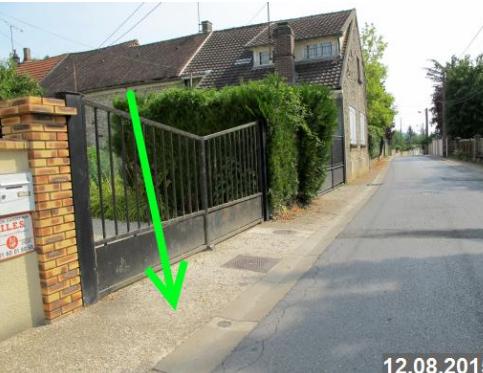
<p>12.08.2015.</p> <p>EdL: Revêtement conforme.</p>

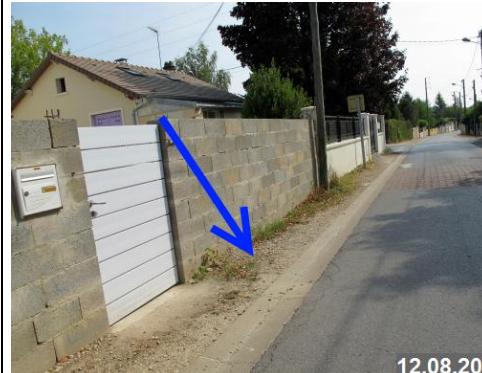
<p>12.08.2015.</p> <p>EdL: Absence de revêtement ferme.</p>

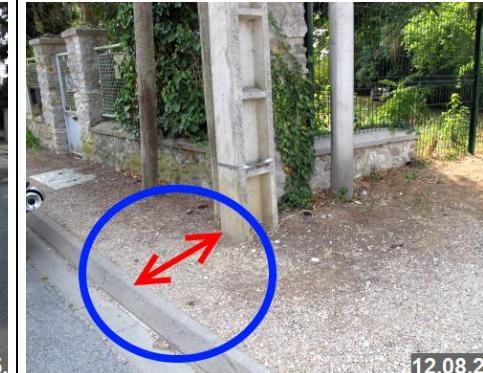
<p>12.08.2015.</p> <p>EdL: 30 cm de passage au pied du poteau en amont du n°16.</p>

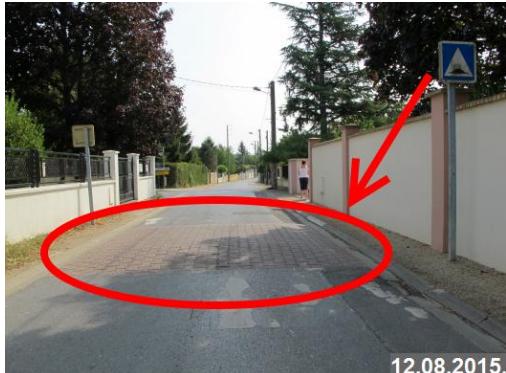
<p>12.08.2015.</p> <p>EdL: Ralentisseur semi sphérique non conforme: saillie d'attaque trop rude, hauteur supérieure à 10cm et longueur du plateau inférieure à 4 mètres.</p> <p>Sug: Modifier ce ralentisseur en plateau traversant en respectant les bonnes dimensions suivant la norme NFP 98-300 dont schéma ci-après.</p>

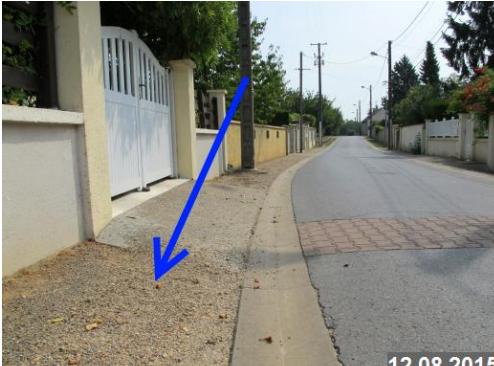
<p>12.08.2015.</p> <p>EdL: Présence de gravillonage rendant la circulation impossible aux PMR.</p> <p>Sug: Poursuivre le revêtement ferme depuis la rue de la Gillette en respectant le dévers des 3% jusqu'au PP de la rue des cerisiers.</p>

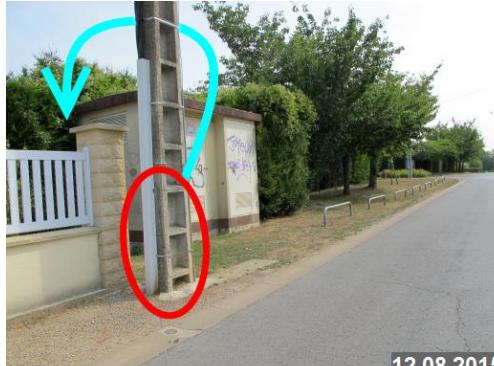
<p>12.08.2015.</p> <p>EdL: Le poteau ERDF MT est mal implanté et crée un danger pour TOUS les piétons.</p> <p>Sug: Repositionner le poteau ERDF à proximité immédiate du transformateur. Ou décaler le trottoir de façon à laisser un passage minimal de 1,20m.</p>

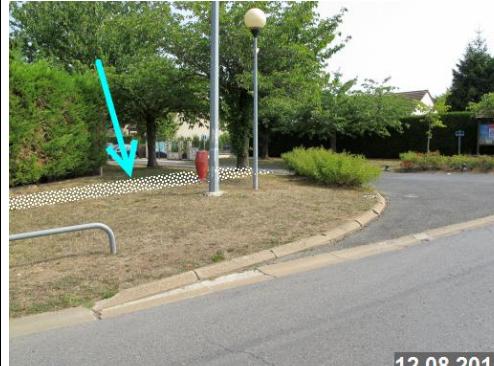
<p>12.08.2015.</p> <p>EdL: Absence de trottoir.</p> <p>Sug: Créer le trottoir depuis le transformateur MT jusqu'au PP.</p>

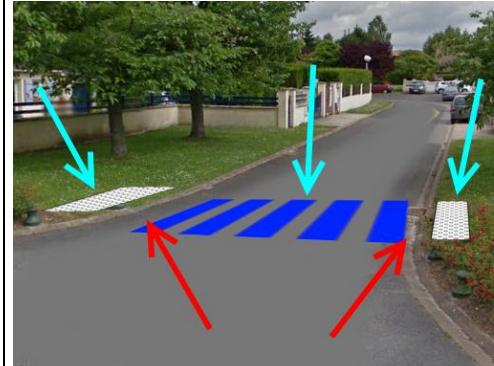
<p>EdL: Absence de traversée piétonne sur la rue des cerisiers.</p> <p>Sug: Créer le trottoir. Créer un PP, abaisser les trottoirs aux 2cm, placer les bandes de traversée et les BEV.</p>

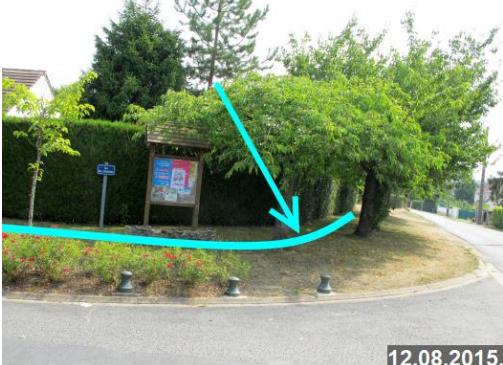
<p>12.08.2015.</p> <p>EdL: Absence de trottoir.</p> <p>Sug: Créer un cheminement en revêtement ferme depuis le PP de la rue des cerisiers jusqu'à la fin de voie.</p>

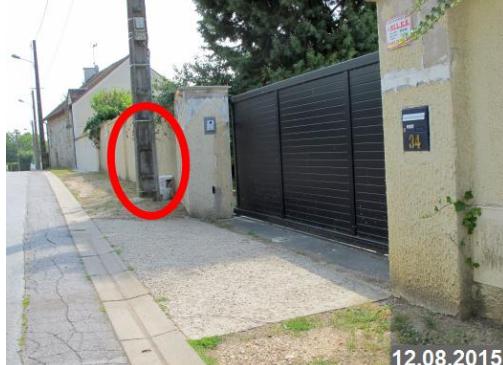
<p>12.08.2015.</p> <p>EdL: Poteau ERDF gênant côté pair.</p>

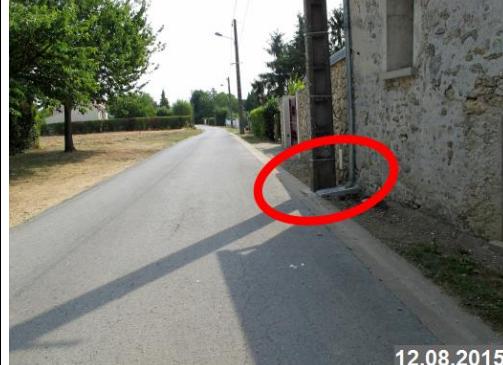
<p>12.08.2015.</p> <p>EdL: Poteau ERDF gênant côté pair.</p>

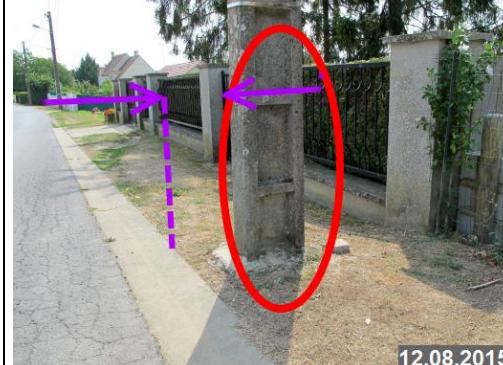
<p>12.08.2015.</p> <p>EdL: Poteau ERDF gênant côté pair.</p>

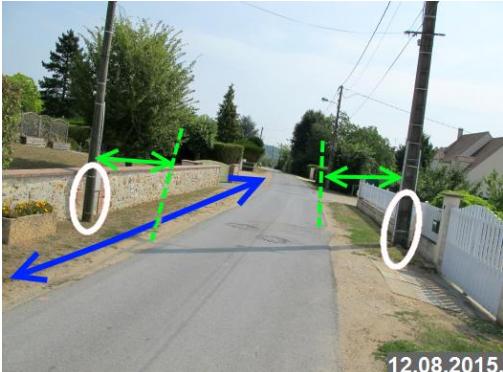
12.08.2015.

EdL: Les poteaux ERDF sont placés en limite des clôtures et ne constituent pas une gêne dans le cadre d'un aménagement de la large voie.

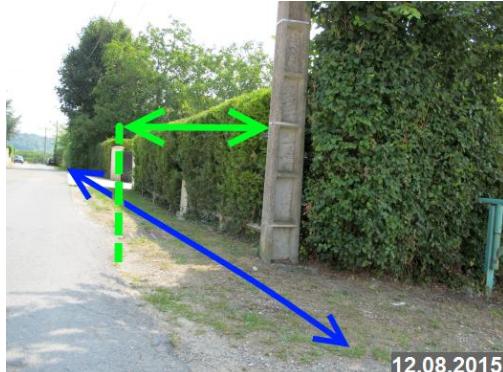
12.08.2015.

EdL: Vue sur l'un des rares possibilités de circulation piétonne non gênante, mais non circulante aux PMR en présence de poteau ERDF sur ce côté pair de la voie.

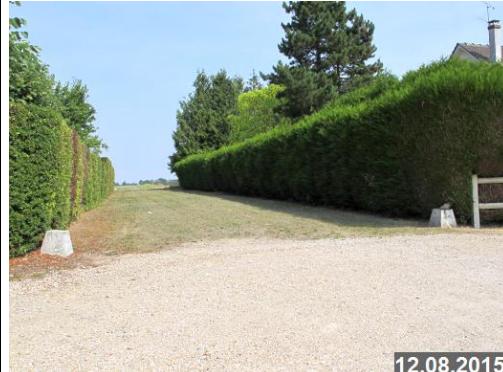
12.08.2015.

EdL: Zone pelousée entre les n°41 et 43.

Sug: Une traversée piétonne entre les 2 côtés de la rue du chef de ville à l'approche de cet espace pelousé serait à privilégier.

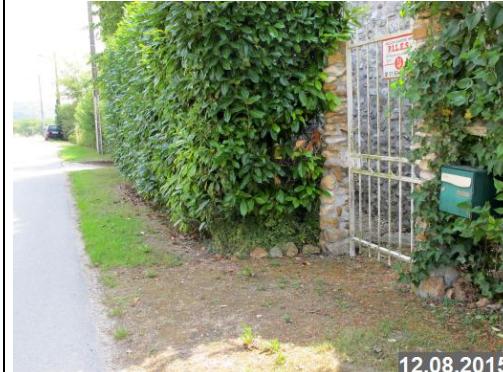
12.08.2015.

EdL: Une taille régulière permet une bonne circulation piétonne ...

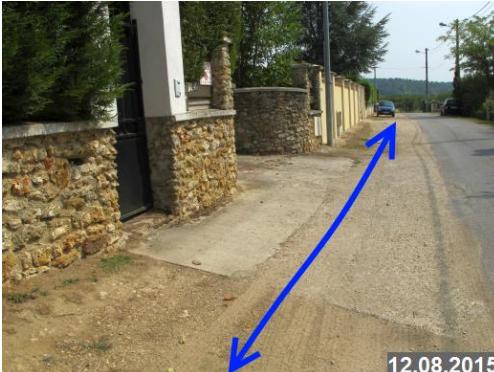
<p>12.08.2015.</p> <p>EdL: Au droit du n°45</p>

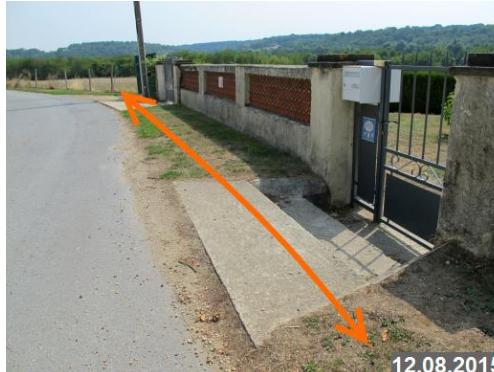
<p>12.08.2015.</p> <p>EdL: Au droit du n°48 et fin de zone urbanisée.</p>

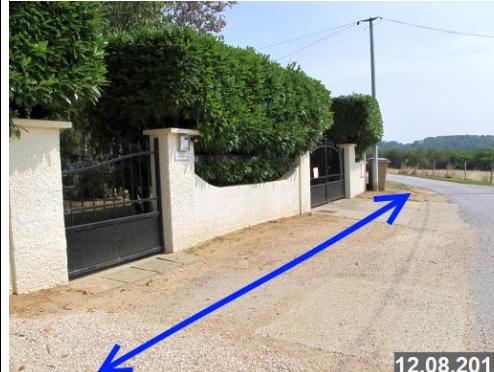
<p>12.08.2015.</p> <p>EdL: Au droit du n°49</p>

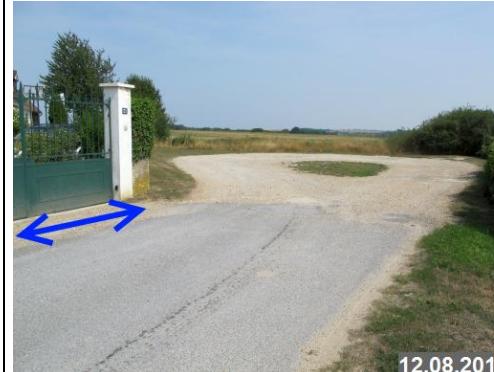
<p>12.08.2015.</p> <p>EdL: Fin de zone urbanisée au n°51.</p>

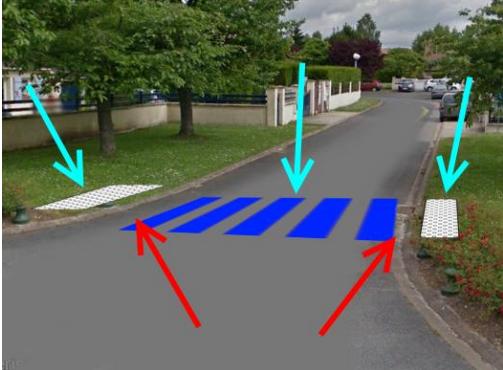
<p>Sug: Déjà vu fiche rue du chef de ville. Créer un PP, abaisser les trottoirs aux 2cm, placer les bandes de traversée et les BEV.</p> <p>EdL: Côté Impair : Alternance de pelouse et revêtement ferme.</p>

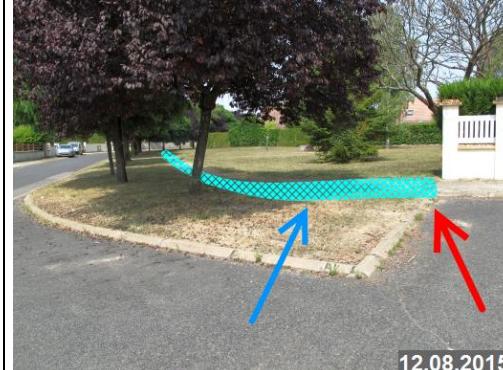
<p>12.08.2015.</p>
		<p>Sug: Réaliser une revêtement ferme sur les zones pelousées.</p>	<p>EdL: La circulation piétonne est naturellement existante sur la pelouse. L'absence de d'herbe sur ce tracé naturel prouve un passage quotidien.</p> <p>Sug: Aménager cette circulation de fait avec un revêtement ferme de largeur minimale à 1,40m. Abaïsser le trottoir à 2cm. Placer les bandes de traversée et les BEV de chaque côté du trottoir.</p>

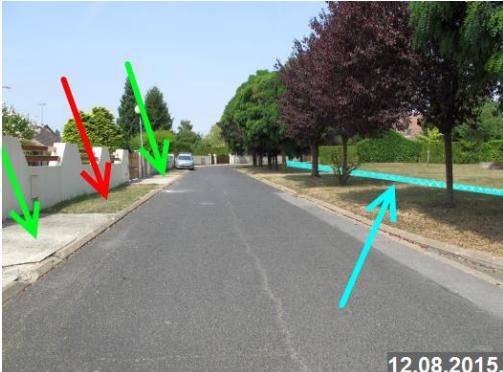
<p>12.08.2015.</p> <p>EdL: Côté Impair : Alternance de pelouse et revêtement ferme.</p> <p>Sug: Transformer ce cheminement piétonnier existant en revêtement ferme à la granulométrie inférieure à 5mm et de largeur 1,40m.</p>

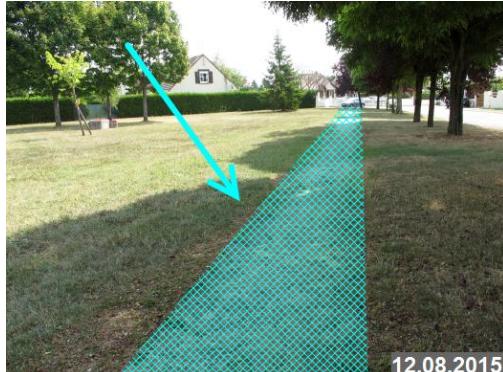
<p>12.08.2015.</p> <p>EdL: Côté pair: un cheminement naturel s'est créé dans la pelouse par la circulation piétonne.</p> <p>Sug: Transformer ce cheminement piétonnier existant en revêtement ferme à la granulométrie inférieure à 5mm et de largeur 1,40m.</p>

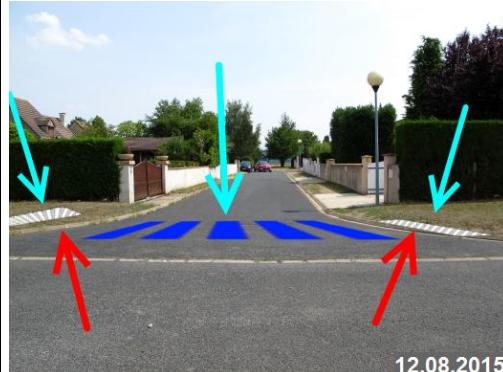
<p>12.08.2015.</p> <p>EdL: Absence de traversée piétonne au droit de l'impasse</p> <p>Sug: Créer un PP, abaisser les trottoirs aux 2cm. Positionner les bandes de traversée et les BEV.</p>

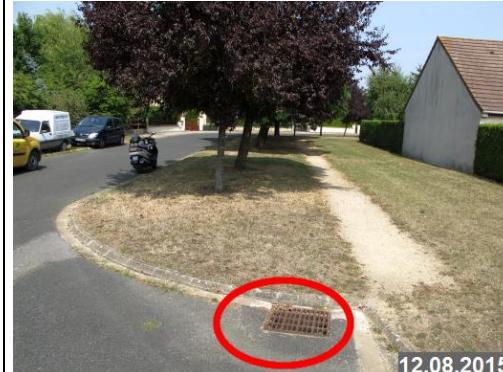
<p>12.08.2015.</p> <p>Sug: On prendra soin lors de la création du PP de remplacer la grille par un modèle aux trous inférieurs aux 2cm.</p>

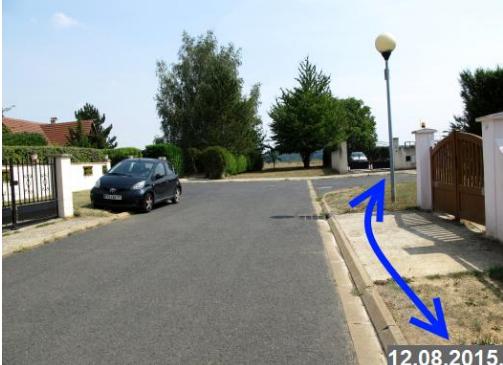
<p>EdL: Côté Impair : Alternance de pelouse et revêtement ferme.</p> <p>Sug: Définir à minima l'un des 2 côtés circulant. Créer un revêtement ferme sur les zones peloussées vers le fond de l'impasse.</p>

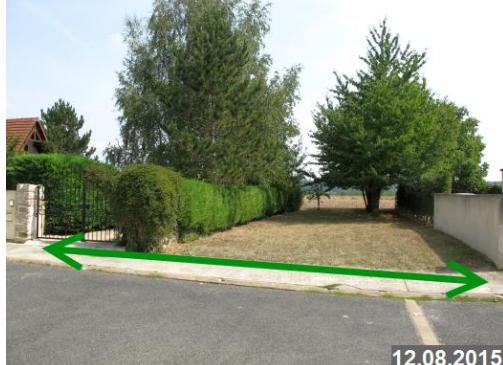
<p>EdL: Bonne circulation piétonne en bout de l'impasse.</p>

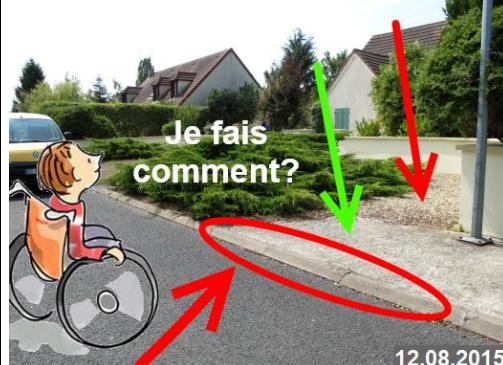
<p>EdL: Au droit du n°15, la circulation d'un UFR est impossible en raison de la présence de gravillons.</p> <p>Sug: Utiliser l'autre côté de la voie.</p>

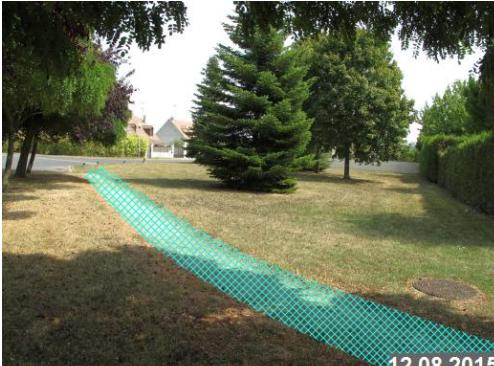
<p>12.08.2015.</p> <p>EdL: Un cheminement naturel s'est créé dans la pelouse par la circulation piétonne.</p> <p>Sug: Transformer ce cheminement piétonnier existant en revêtement ferme à la granulométrie inférieure à 5mm et de largeur 1,40m.</p>

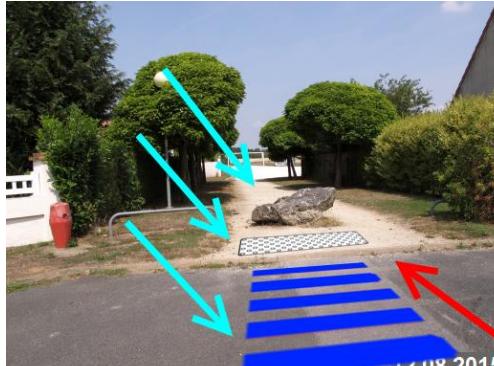
<p>12.08.2015.</p> <p>EdL: Le rocher situé en plein milieu est une gêne à la circulation piétonne.</p> <p>Sug:</p> <ul style="list-style-type: none"> 1_ Réaménager le centre du cheminement afin de laisser libre la circulation piétonne. 2_ Créer une traversée piétonne en fond de la rue des cerisiers. Abaisser les trottoirs, placer les bandes de traversée et les BEV.

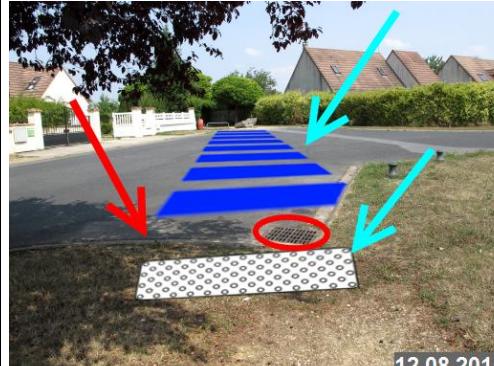
<p>12.08.2015.</p> <p>EdL: Absence de traversée piétonne vers le parking du stade.</p> <p>Sug:</p> <ul style="list-style-type: none"> __ Même remarque que Ph 2129, §2. __ On prendra soin lors de la création du PP de remplacer la grille par un modèle aux trous inférieurs aux 2cm.

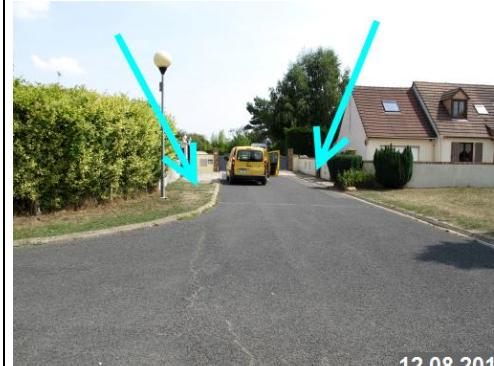
<p>12.08.2015.</p> <p>EdL: Alternance de pelouse et revêtement ferme.</p> <p>Sug: Définir à minima l'un des 2 côtés circulant. Créer le revêtement ferme sur le côté pelousé vers le fond de l'impasse.</p>

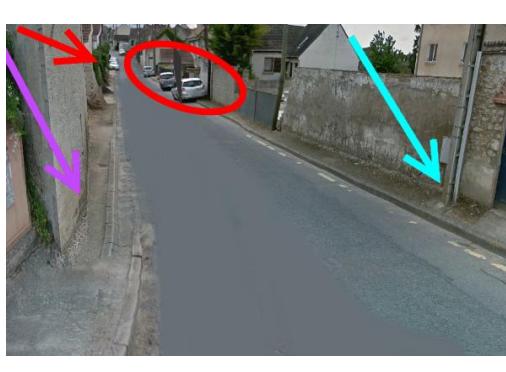
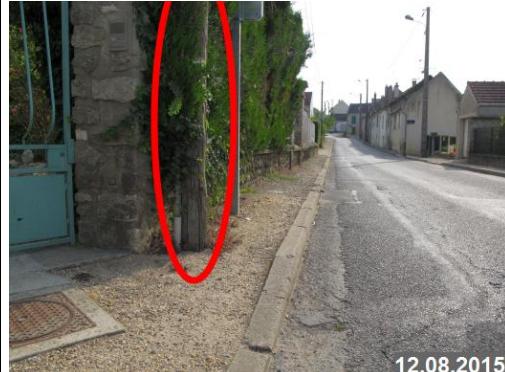
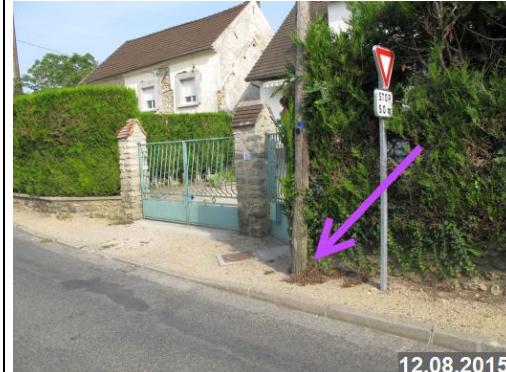
12.08.2015.
<p>EdL: Le passage devient trop étroit au droit du n°10.</p>	<p>EdL: Côté pair : la circulation piétonne est impossible en toute sécurité. Côté impair, les voitures en stationnement sont une gêne à la circulation piétonne.</p>	<p>Sug: Définir des zones de stationnement côté pair.</p>		<p>EdL: Côté pair : le poteau réduit la largeur de passage.</p>		<p>EdL: Côté pair : autre vue de la Ph 2039</p>

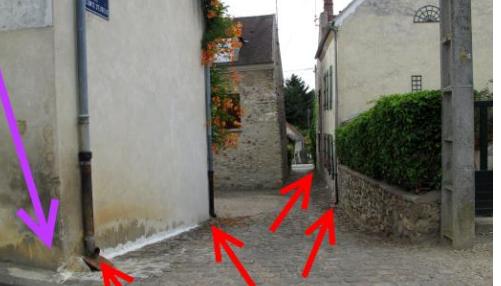
07.08.2015. <p>EdL: L'ensemble des eaux pluviales de la ruelle se jettent directement en surface alors qu'un réseau d'EP est existant en sous-sol. Ces eaux pluviales permettent des "bains de pieds" aux usagers. La ruelle est pavée jusqu'à la rue de l'abreuvoir</p> <p>Sug: Enfouir les descentes d'eaux pluviales individuelles et les raccorder au réseau.</p>

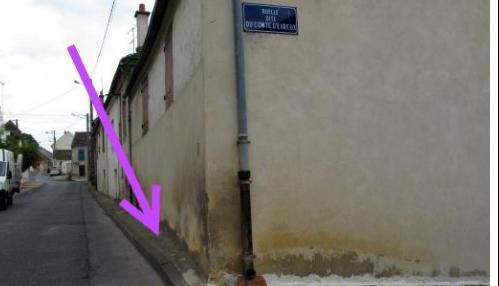
07.08.2015. <p>EdL: La circulation piétonne devient impossible depuis la ruelle du Comte d'Evreux jusqu'à la rue de l'abreuvoir en raison du bâti placé en limite du réseau routier.</p> <p>Sug: Utiliser le PP et prendre l'autre côté de la voie.</p>

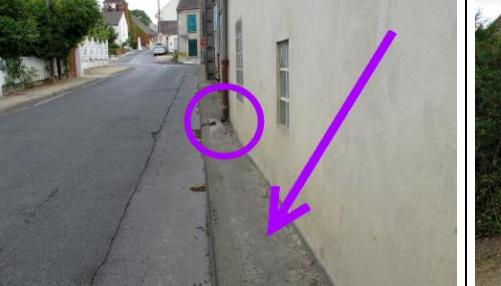
07.08.2015. <p>EdL: Le trottoir limité à 35 cm est inutilisable à l'ensemble des usagers.</p>

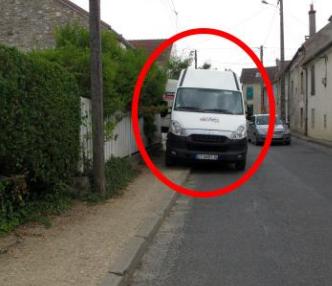
07.08.2015. <p>EdL: Le stationnement sur le trottoir rend toute circulation piétonne dangereuse.</p>

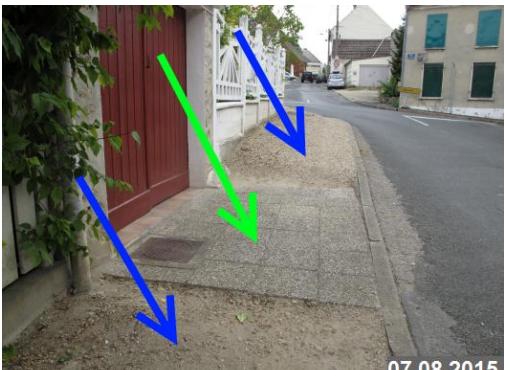
07.08.2015. EdL: Alternance de secteur ferme et d'absence de revêtement.

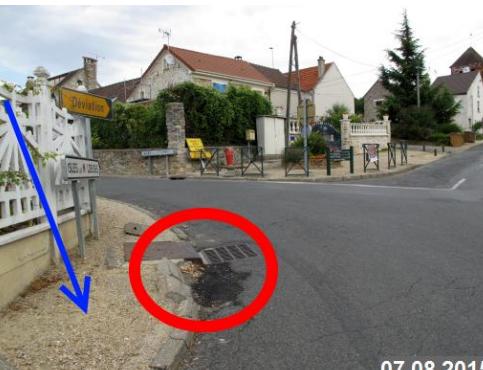
07.08.2015. EdL: Absence de revêtement et bordure de trottoir en mauvais état.

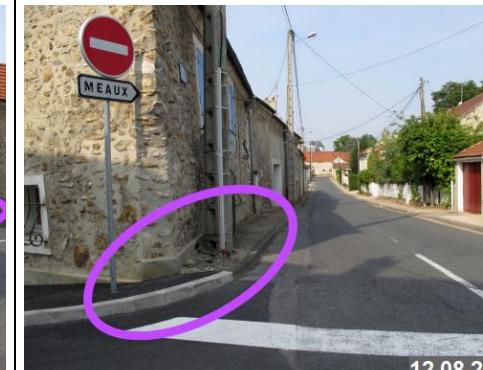
12.08.2015. EdL: Passage trop étroit vers la rue de l'abreuvoir.

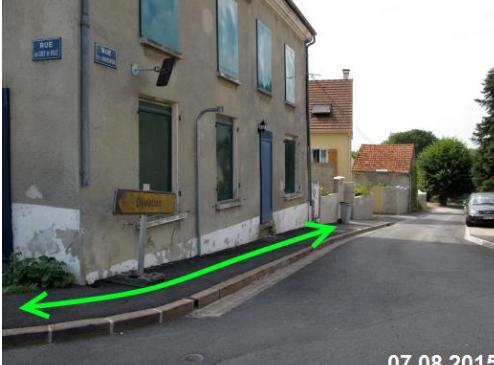
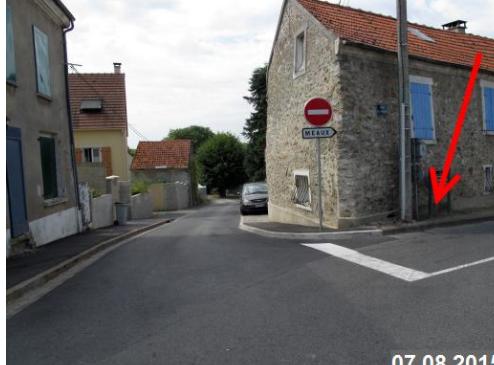
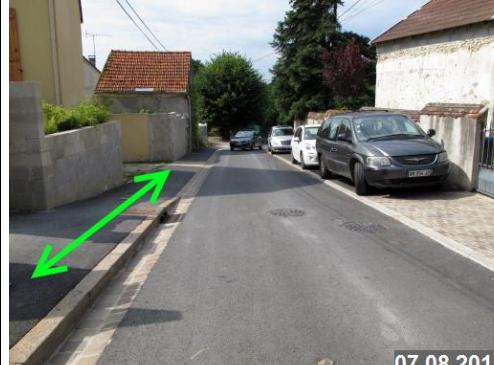
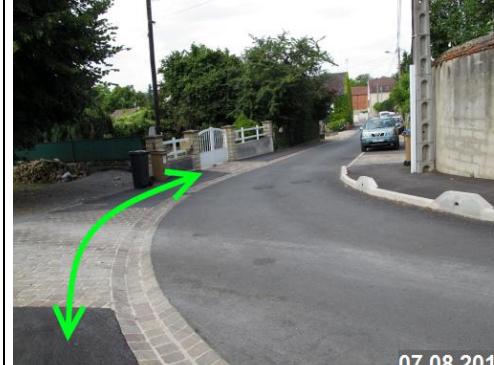
07.08.2015.
<p><u>EdL</u>: La circulation piétonne est suffisante depuis la ruelle du Comte d'Evreux sur le côté impair.</p> <p>Absence de traversée piétonne vers la rue d'Isles les meldeuses.</p> <p><u>Sug</u>: Abaisser le trottoir et créer une zone de rencontre sur la rue du chef de ville.</p>	<p><u>EdL</u>: Circulation PMR impossible depuis le côté impair de la rue de Meaux.</p> <p><u>Réponse Mairie</u>: la mise en œuvre de ces recommandations sera programmée ultérieurement en fonction des possibilités financières de la commune – coût financier indéterminé à jour d'élaboration de ce PAVE.</p>	<p><u>EdL</u>: Présence de places de stationnement côté pair et bonne circulation piétonne sur le côté impair.</p> <p><u>Réponse Mairie</u>: sans objet</p>	<p><u>EdL</u>: Bonne circulation piétonne</p> <p><u>Réponse Mairie</u>: sans objet</p>

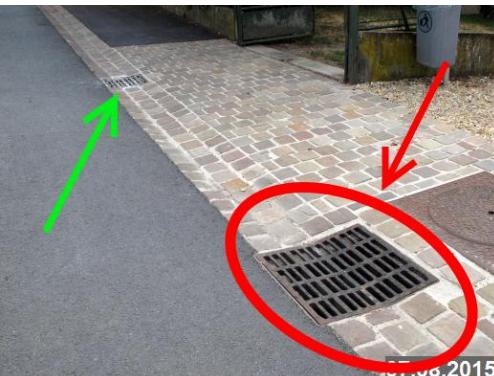
<p>07.08.2015.</p> <p>EdL: Les trous sont supérieurs à 2cm.</p> <p><u>Sug</u>: Remplacer la plaque par un modèle conforme ou la doubler si nécessaire pour l'évacuation des EP.</p> <p><u>Réponse Mairie</u> : possibilité pour les PMR de rouler sur la plaque ronde</p>

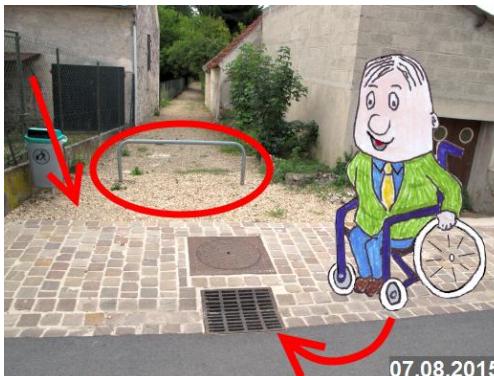
<p>07.08.2015.</p> <p>EdL: Autre vue. Le chemin est interdit aux PMR ?</p> <p><u>Sug</u>: Modifier le dispositif de passage ayant pour objet l'interdiction de circulation des voitures.</p> <p><u>Réponse Mairie</u> : possibilité pour les PMR de passer par la gauche de la barrière</p>

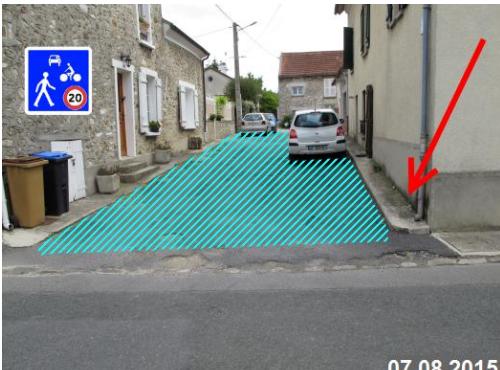
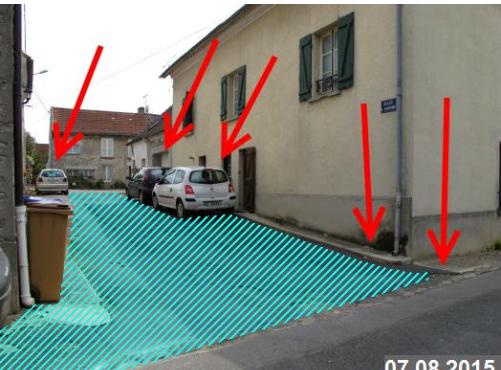
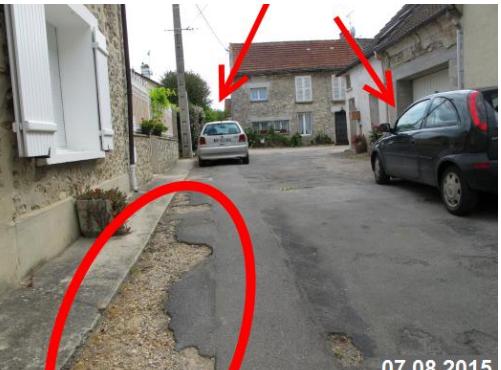
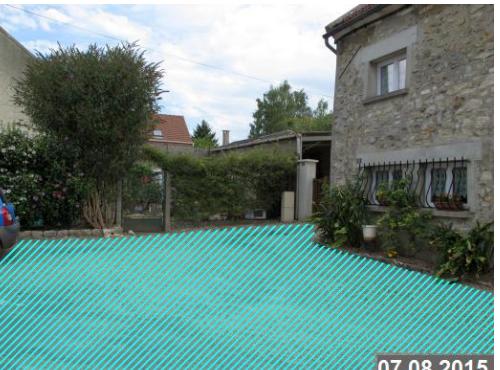
07.08.2015.
EdL: Trottoir de largeur insuffisante.		EdL: Stationnement anarchique.		EdL: Revêtement en mauvais état		EdL: L'angle ne pourrait contenir un double sens avec les voitures stationnées de chaque côté de la voie.	
				Sug: Remettre en état l'ensemble de la voie et supprimer le trottoirs existants.		Sug: Définir les zones de stationnement

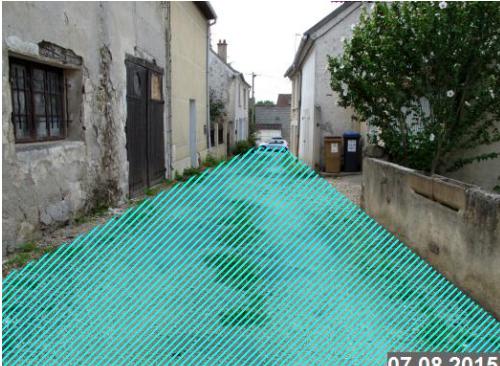
<p>07.08.2015.</p> <p>EdL: La voie est étroite et en mauvais état.</p>

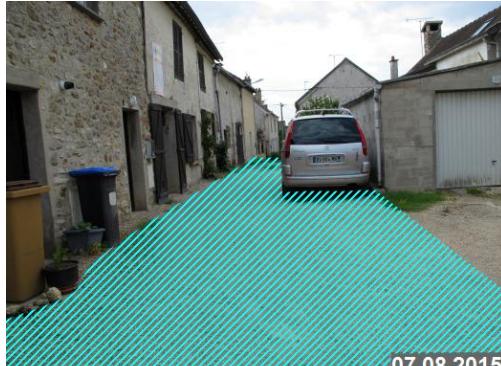
<p>07.08.2015.</p> <p>EdL: La voie est étroite et supporte difficilement le stationnement</p>
